AUBEGUIMONT (76)

SYNTHESE

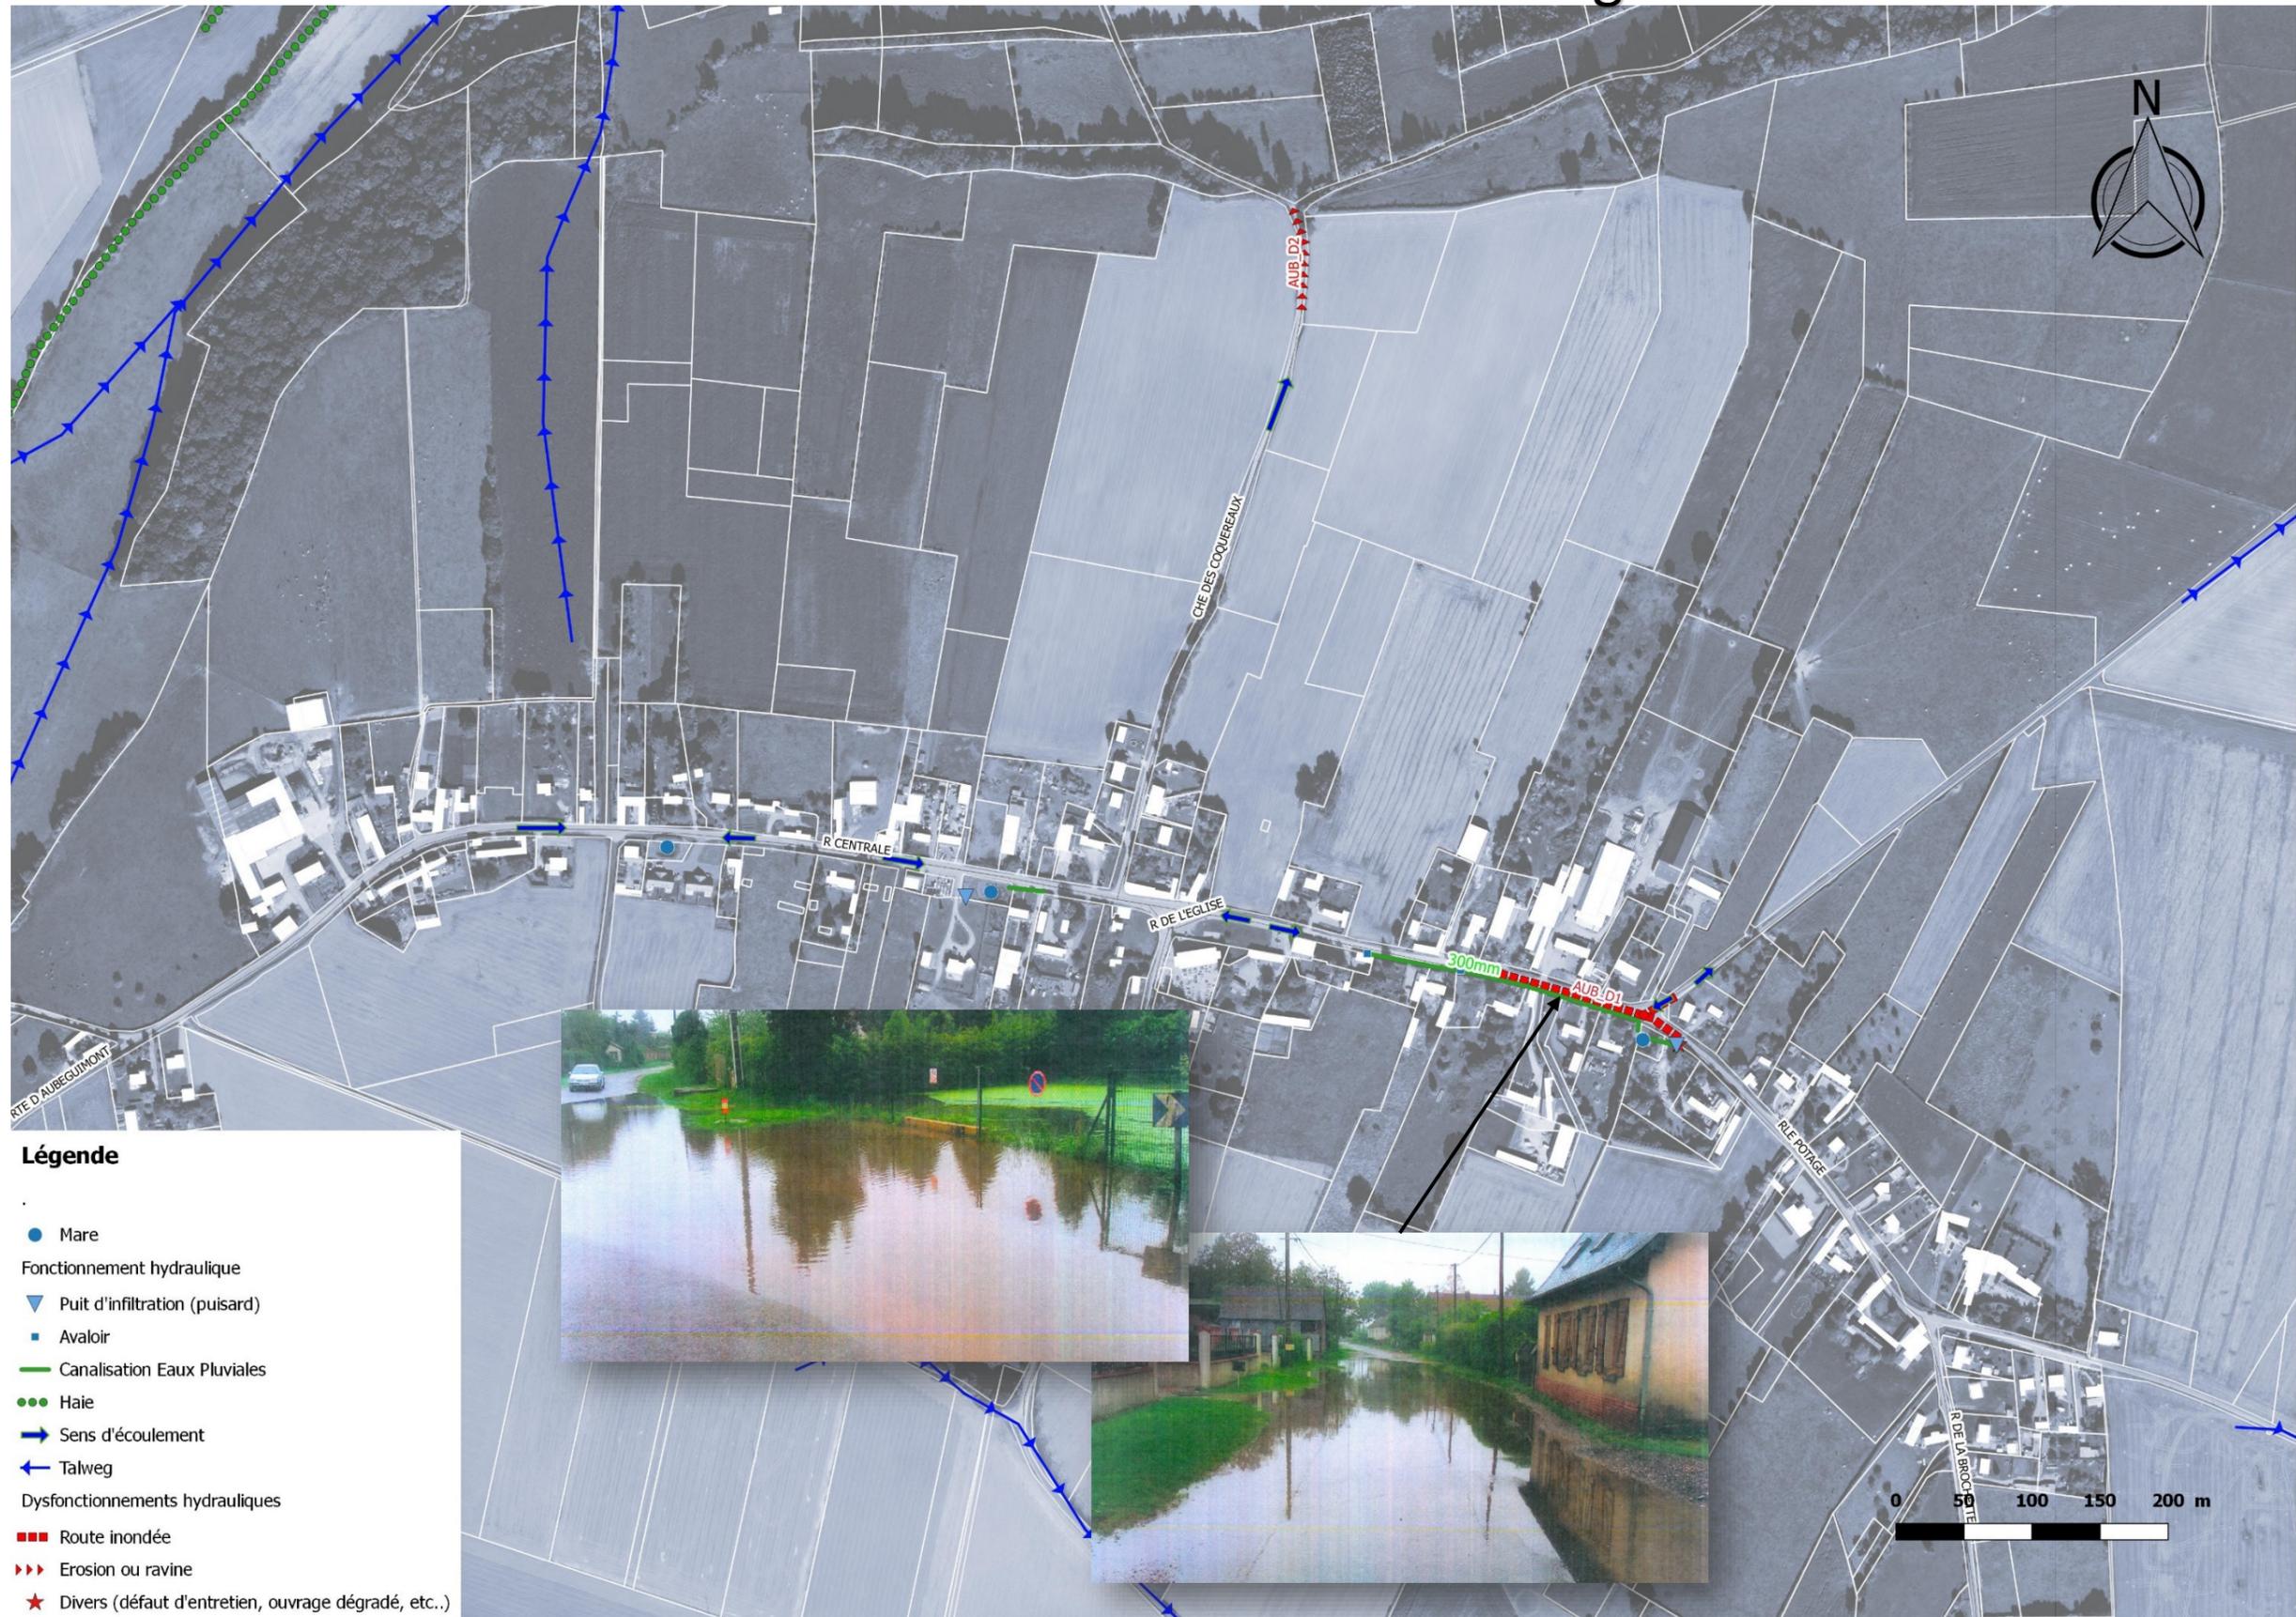
Extrait de la carte sur le centre bourg

* De manière générale, la commune est peu sensible aux inondations. Le secteur le plus vulnérable, lors de fortes pluies, est une stagnation sur la RD60 (pouvant aller jusqu'à 50cm-AUE_D1). A ce niveau, un point bas forme une zone semi-endoréique qui limite l'évacuation des ruissellements à la capacité d'infiltration d'une mare. A noter qu'un projet d'aménagement d'un bassin d'infiltration a été proposé en rive nord de la mare actuelle. Celui-ci a été refusé par le conseil municipal.

Synthèse des dysfonctionnements hydrauliques		
ID	Source	Description du dysfonctionnement
AUB_D1	Commune	Inondation de la RD60 pouvant atteindre près de 0.5m lors du débordement de la mare de Ellecourt. Un puisard a été aménagé en 2009 pour améliorer l'évacuation des eaux de la mare mais celui-ci s'est comblé en moins de 5 ans et actuellement la mare ne possède plus de débit de fuite et surverse sur la voirie.
AUB_D2	Commune	Le relief marqué provoque un ruissellement rapide sur le chemin des Coquereaux. Ce ruissellement érode le chemin

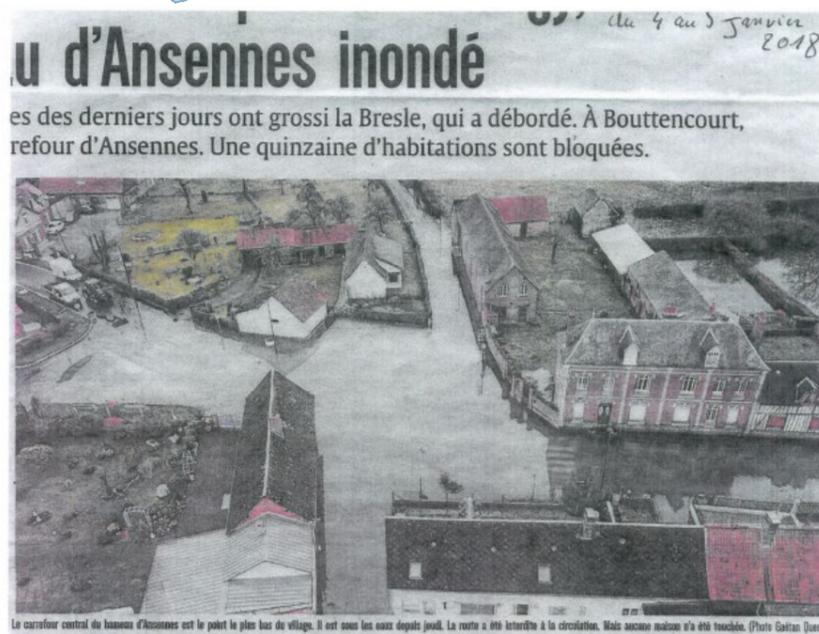
PN 6/11/2018

Le hameau sous les eaux

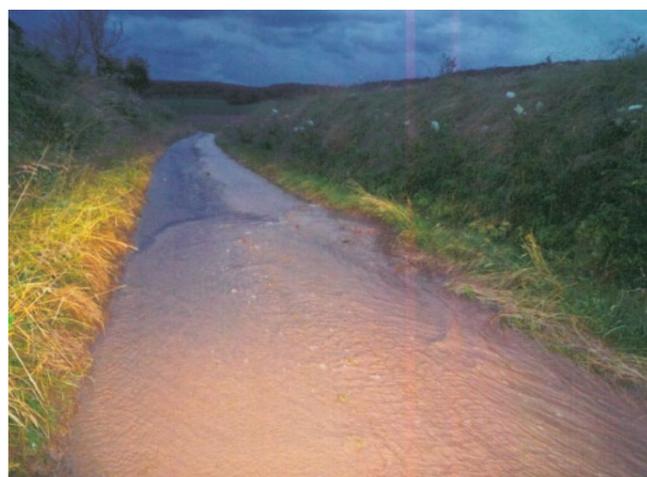
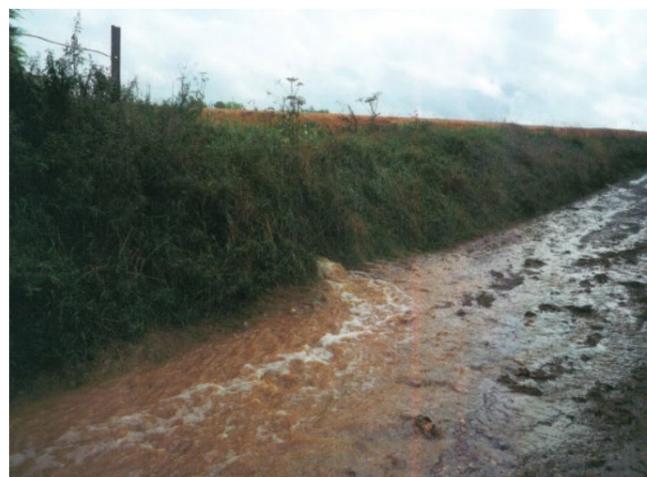
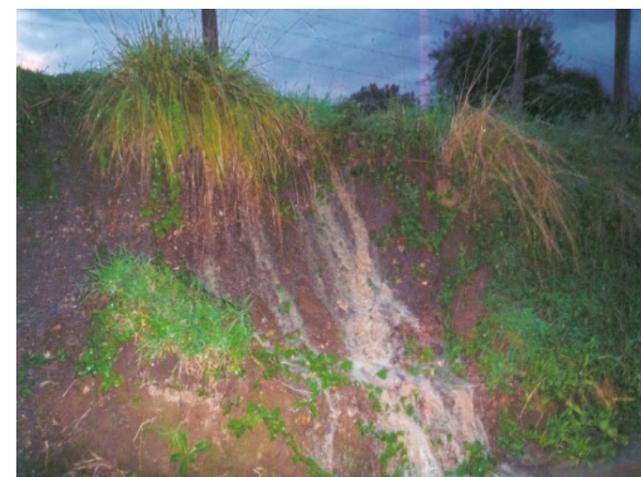
Synthèse des dysfonctionnements hydrauliques		
ID	Source	Description du dysfonctionnement
DANC_D1	Commune	Coulée de boue lors de fortes pluies sur la RD16, provenant des parcelles cultivées.
DANC_D2	Commune	Coulée de boue lors de fortes pluies sur la RD16, provenant des parcelles cultivées en amont des serres de l'Yères.
DANC_D3	Commune	Lors de fortes pluies, inondation de la voirie Le Buisson causée par l'apport de ruissellements des parcelles cultivées en amont, se concentrant sur le chemin. Ces ruissellements rejoignent le fossé au niveau du carrefour et peuvent entraîner des débordements du fossé.

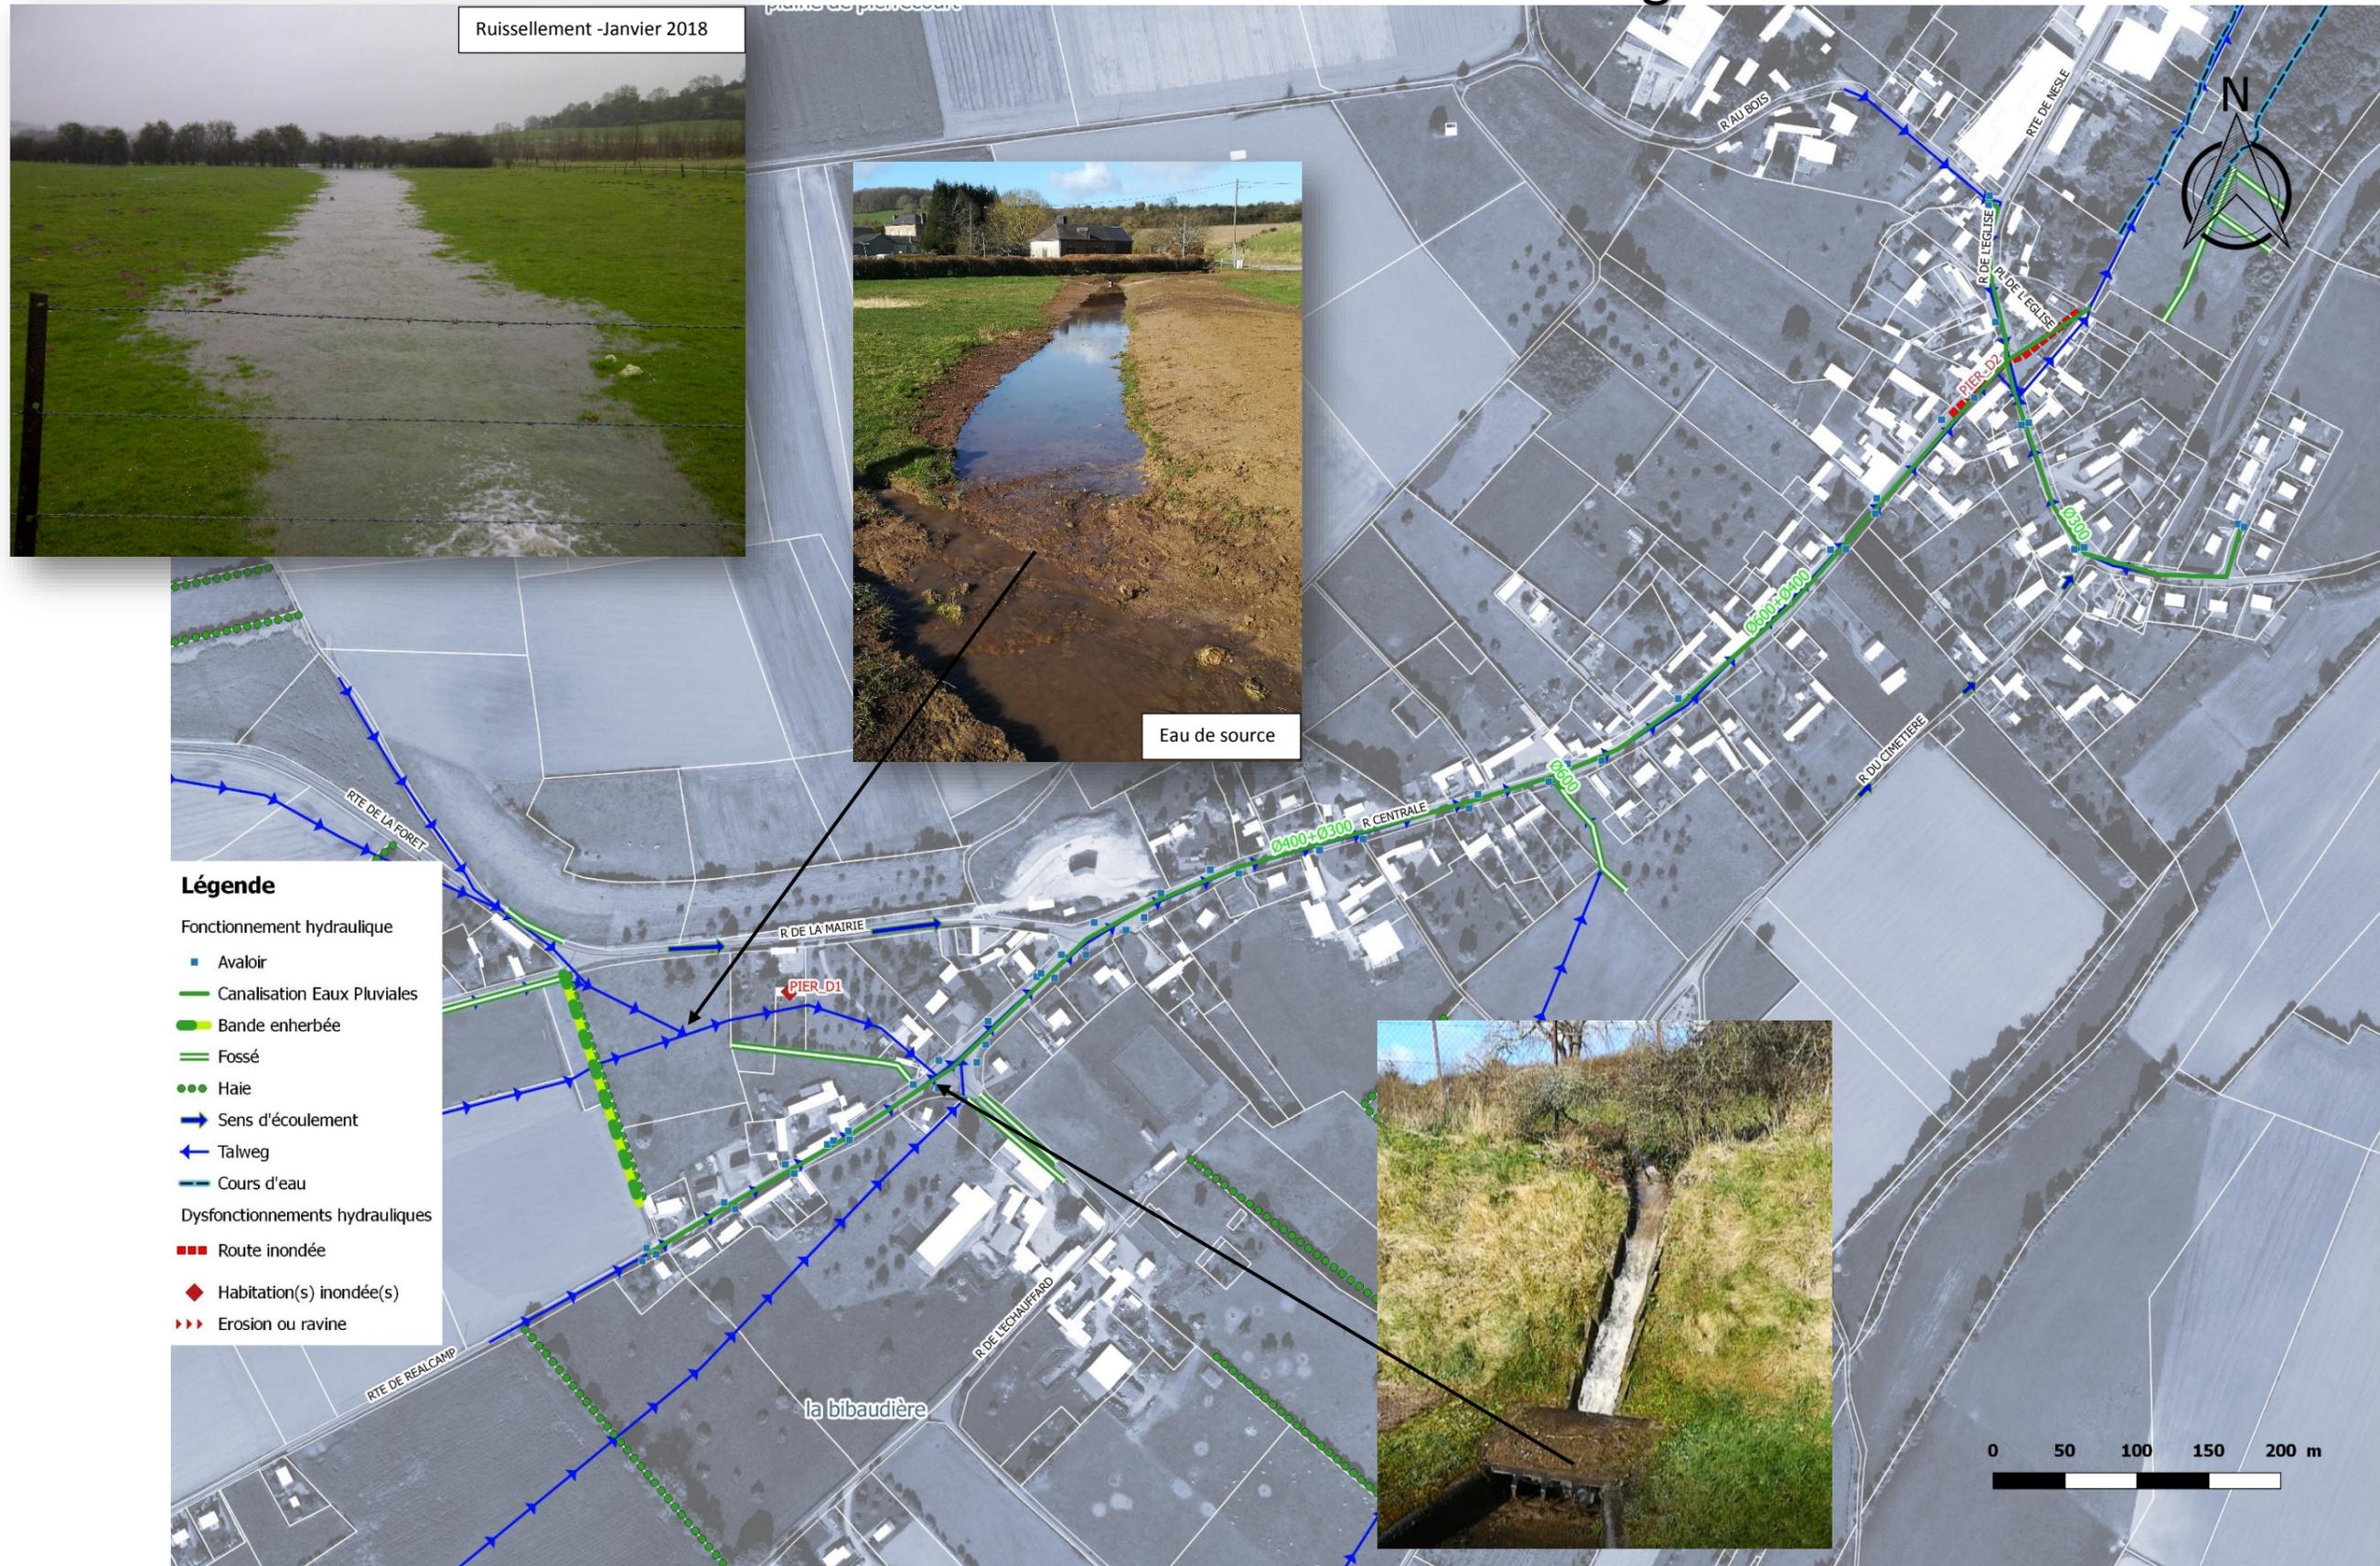
Ruissellement - Janvier 2018

Eau de source
