AUBEGUIMONT (76)

SYNTHESE

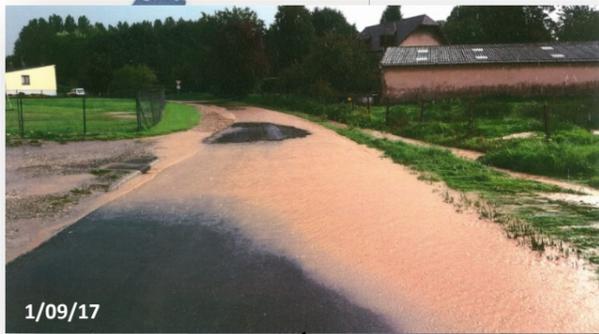
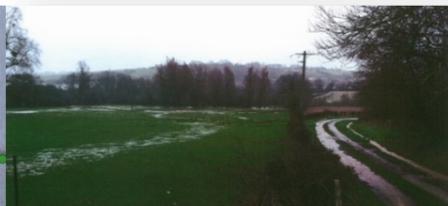
Les désordres fréquemment observés sont liés à des axes secondaires mal maîtrisés, générant des ruissellements rapides. Toutefois, les conditions exceptionnelles (fonte de neige, fort orage) peuvent générer de graves désordres (1951, 1983, 1994 (1.8m d'eau en 10min)) et nécessite une vigilance particulière quant aux choix des emplacements ouverts à l'urbanisation.

*Photos des désordres transmises lors de l'enquête communale

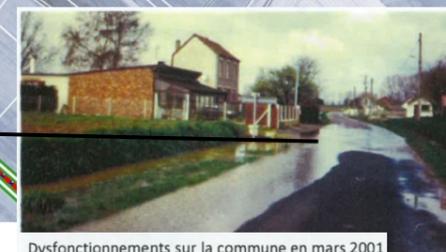
En Avril 2001, les habitants de MARTAINNEVILLE se prémunissent des inondations. Celles-ci sont davantage le fait des remontées de la nappe phréatique que des écoulements superficiels.

Dysfonctionnements sur la commune en mars 2001

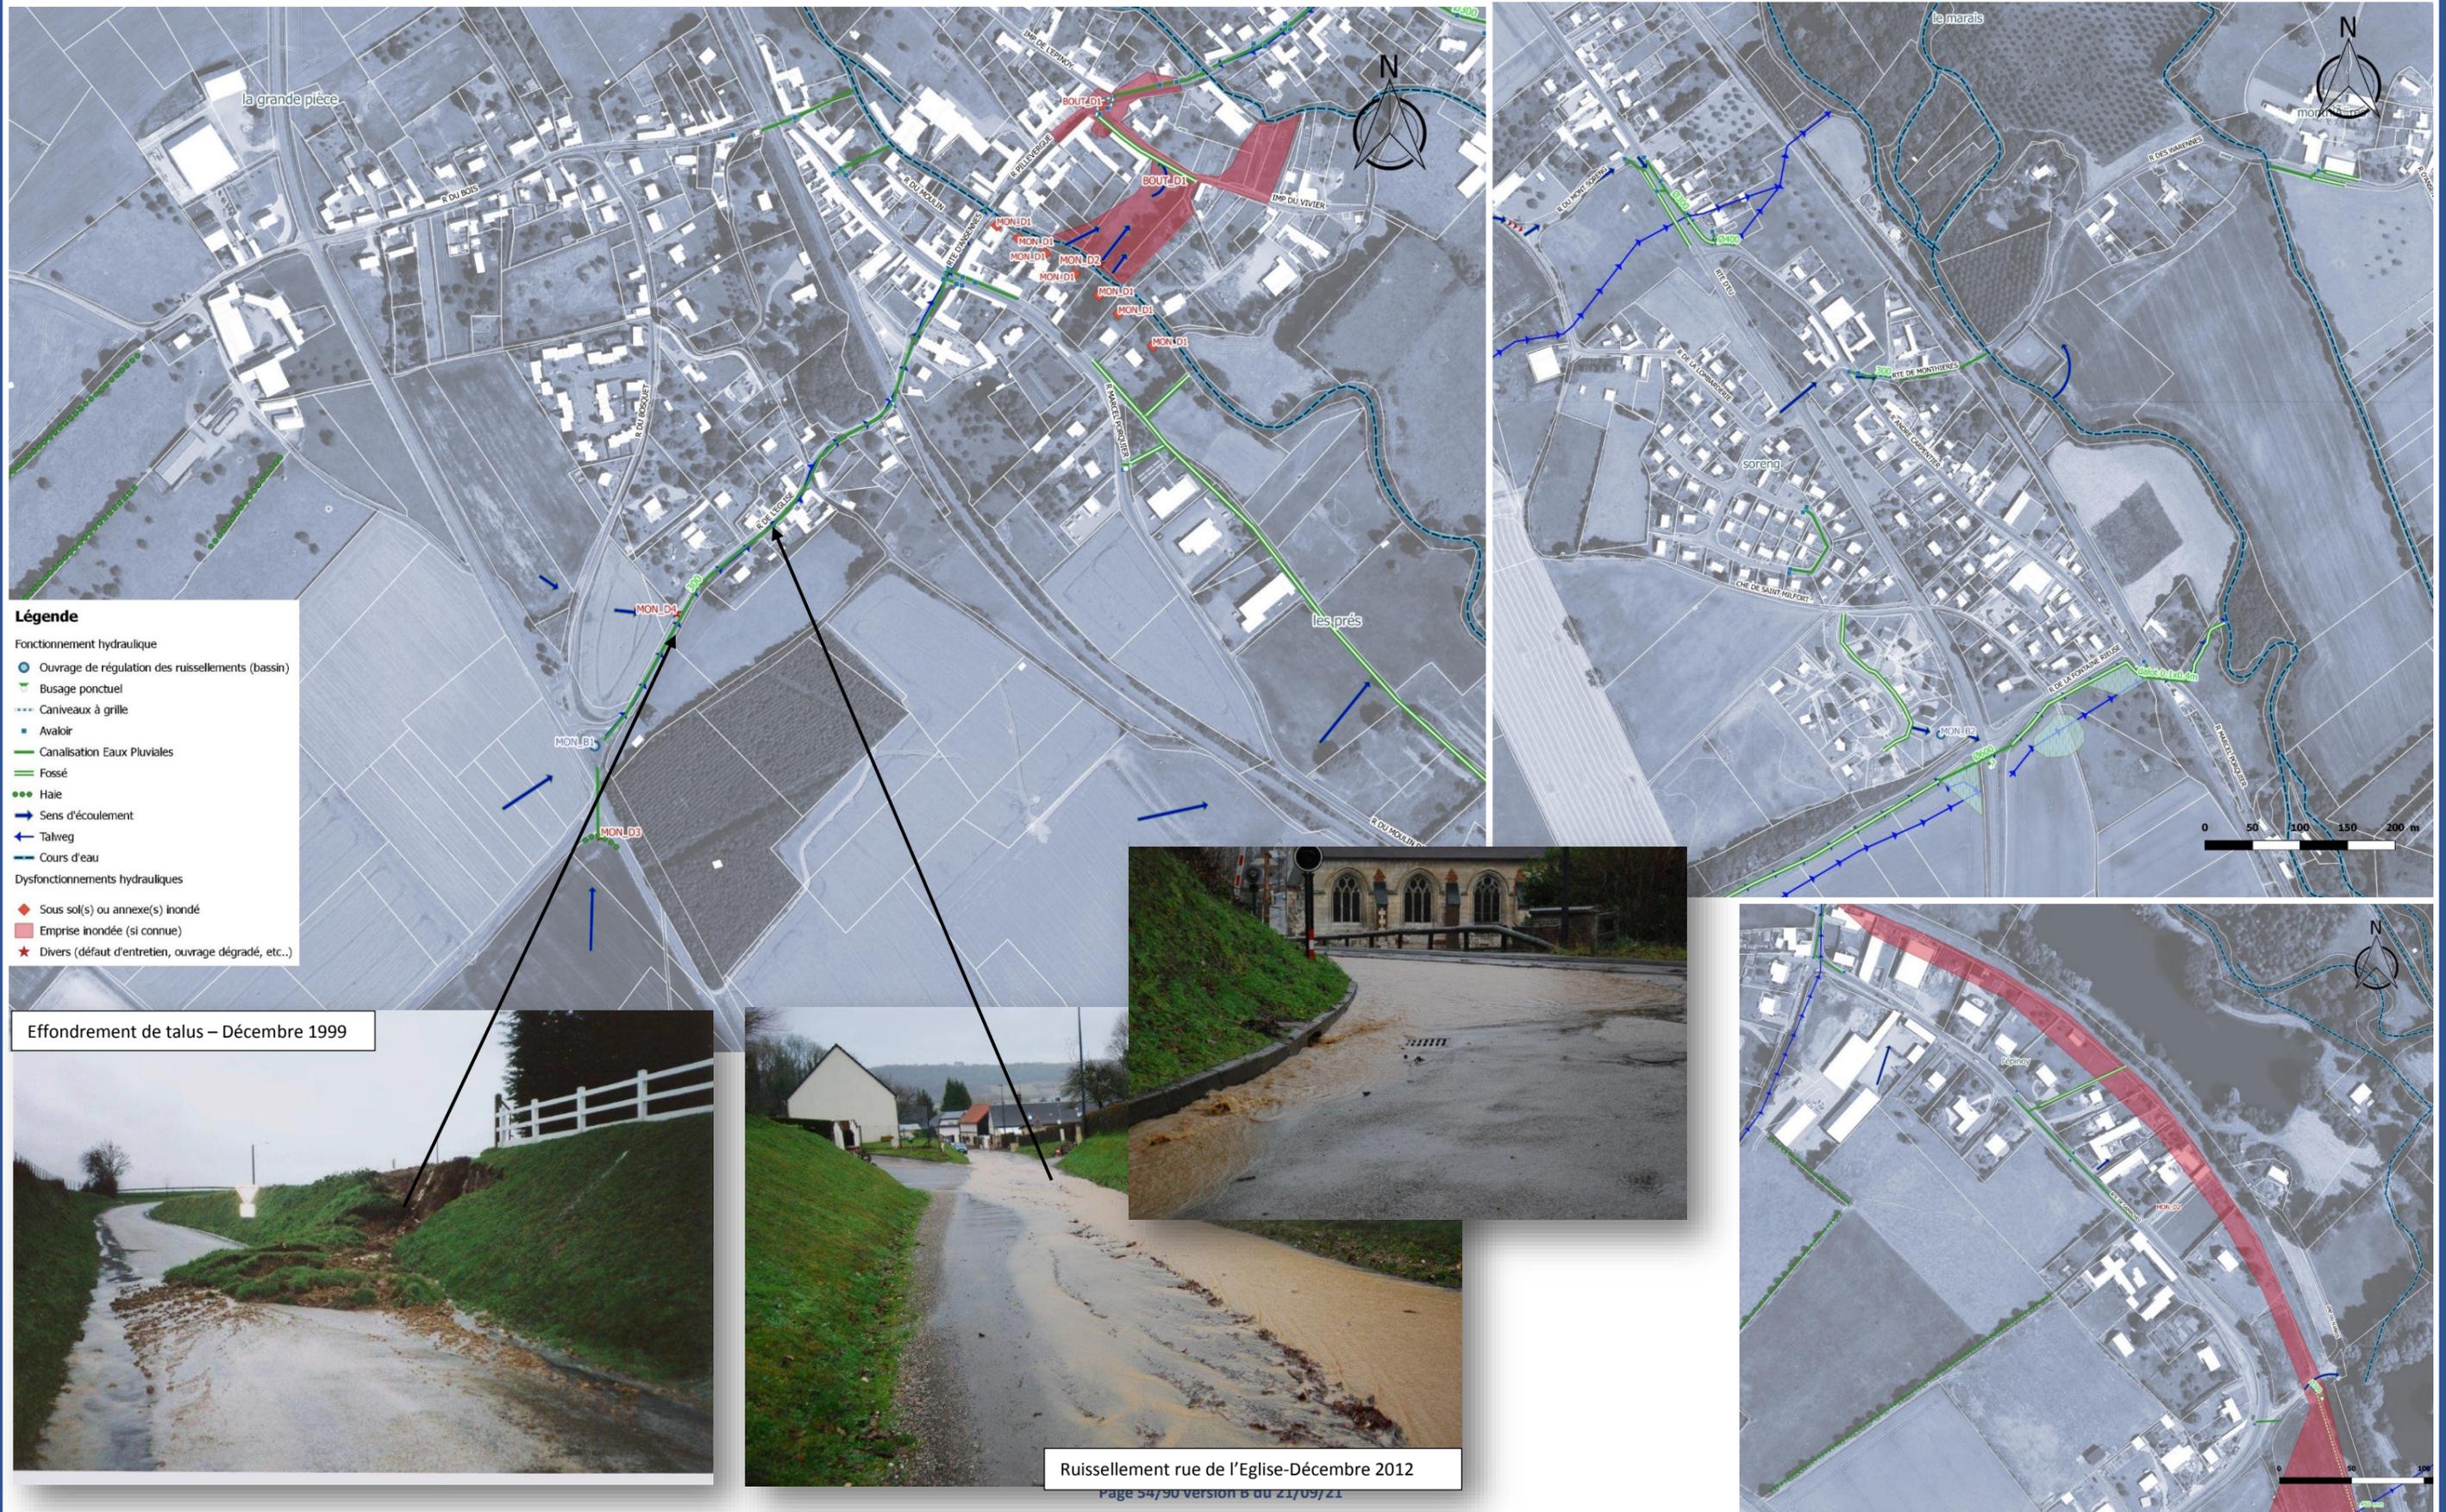
Extrait de la carte sur le centre bourg et hameaux

- *Le talweg rejoignant le bourg semble plus particulièrement réactif aux épisodes orageux. Ses apports agricoles sont gérés par le bassin MON_B1 réalisé en 2013.*
- * La RD49 et la voie ferrée influence l'évacuation des ruissellements (particulièrement la capacité des busages qui peuvent être insuffisants), notamment à l'Epinoy. Le nettoyage régulier des avaloirs conditionne l'absence de dysfonctionnement.*

Synthèse des dysfonctionnements hydrauliques		
ID	Source	Description du dysfonctionnement
MON_D1	Commune	Monchaux : Jardins inondés pendant 1 mois par débordement de la rivière (environ 1x/an)
MON_D2	Commune	L'Epinoy : Jardin inondés lors d'insuffisance du busage sous la voie ferrée. Phénomène particulièrement observé lors des résurgences sur Bazinval.
MON_D3	EPTB / terrain	Fascine vivante réalisée en 2013. Aujourd'hui en mauvais état par un manque d'entretien et désormais constituée de bois mort (efficacité réduite)
MON_D4	EPTB / terrain	Effondrement de talus par les ruissellements en 1999.

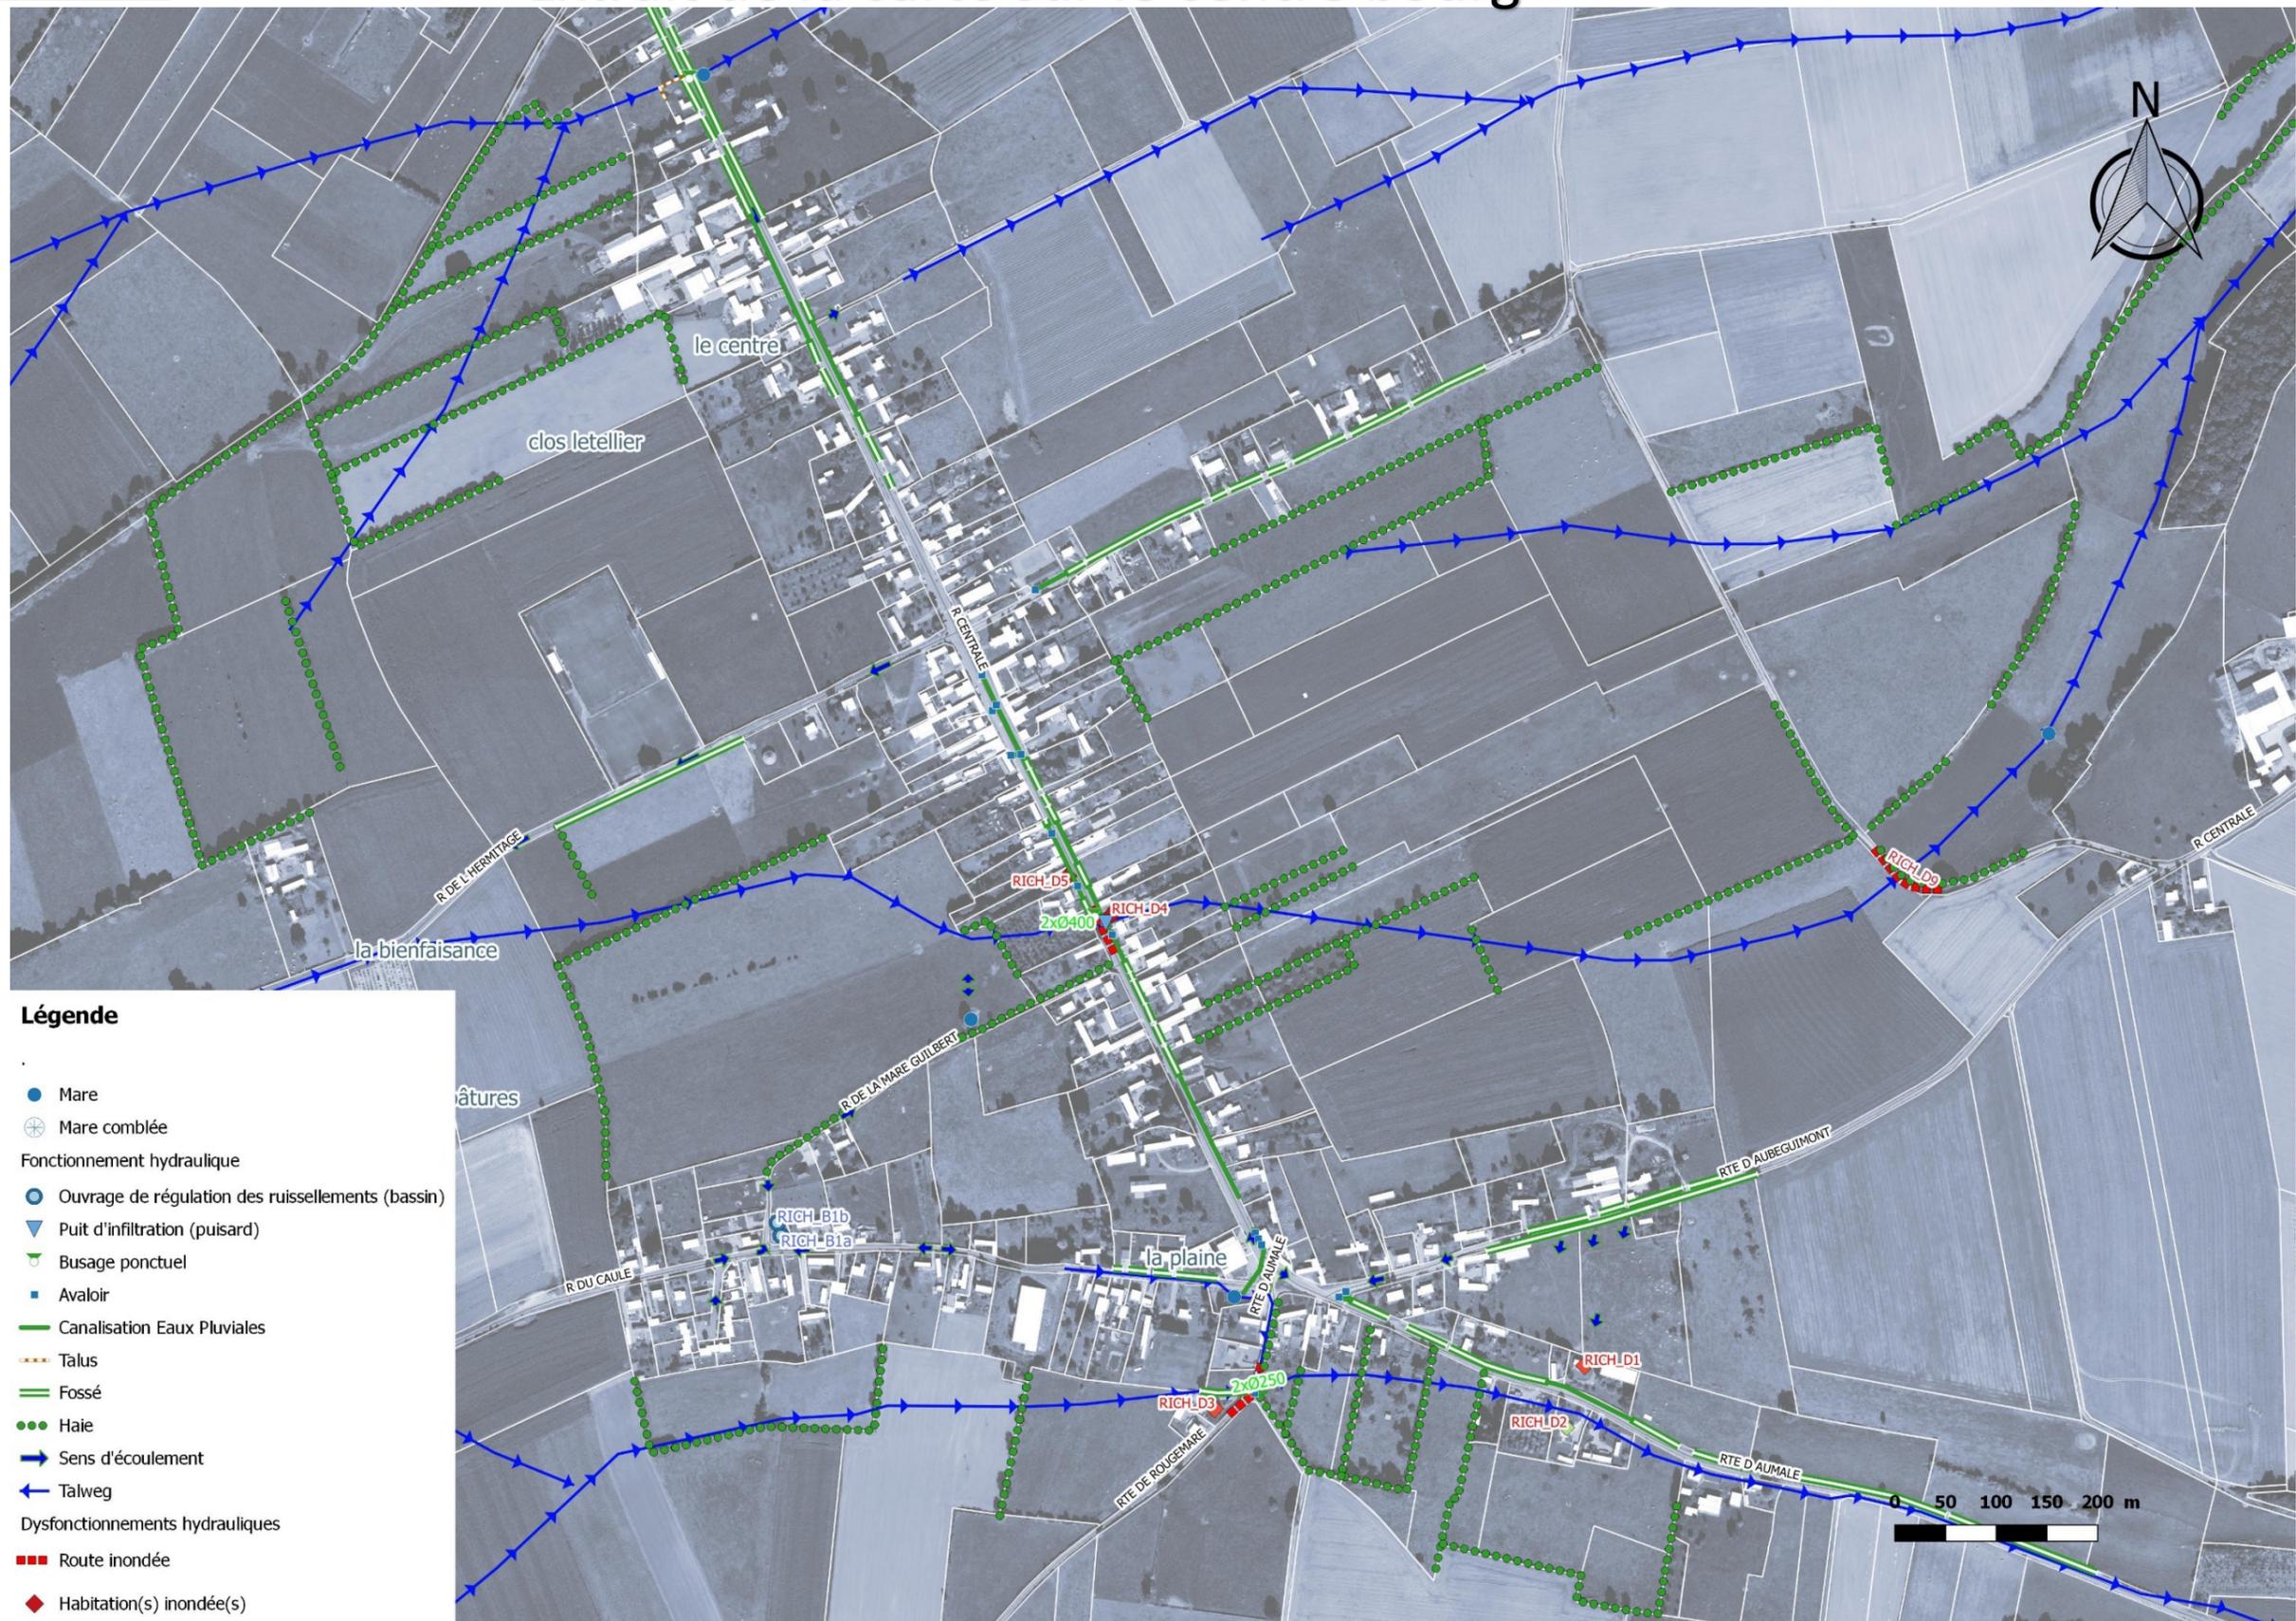
Extrait de la carte sur le centre bourg

En termes de vulnérabilité aux inondations, la configuration du secteur urbanisé le rend sensible aux ruissellements. En effet plusieurs désordres ont été recensés au niveau des traversées des axes.

*Un des points bas de la grande rue est géré par un busage 2xØ400mm puis un puisard en mauvais état (structure dégradée menaçant la voirie et la parcelle riveraine).

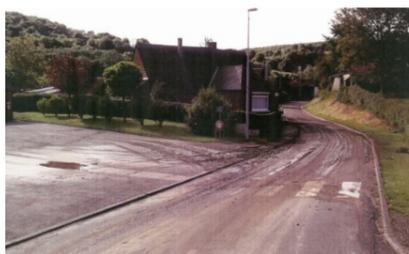
Dépôts de boue rue du Poteau Maître Jean (avant réalisation du bassin)

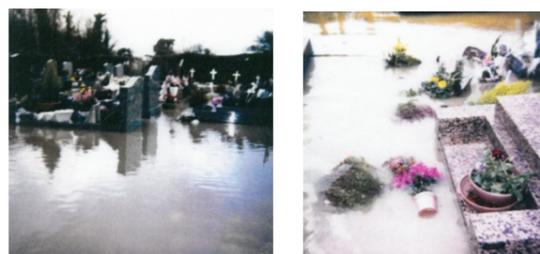
*Le cimetière de Rieux et l'église sont au point bas du bourg, où se concentrent les ruissellements avant de traverser la cours du château. Situés à l'exutoire du bourg, l'entretien des fossés/busages dans la cours du château est nécessaire pour limiter la fréquence des inondations de ce secteur.

Inondation du cimetière en 1995

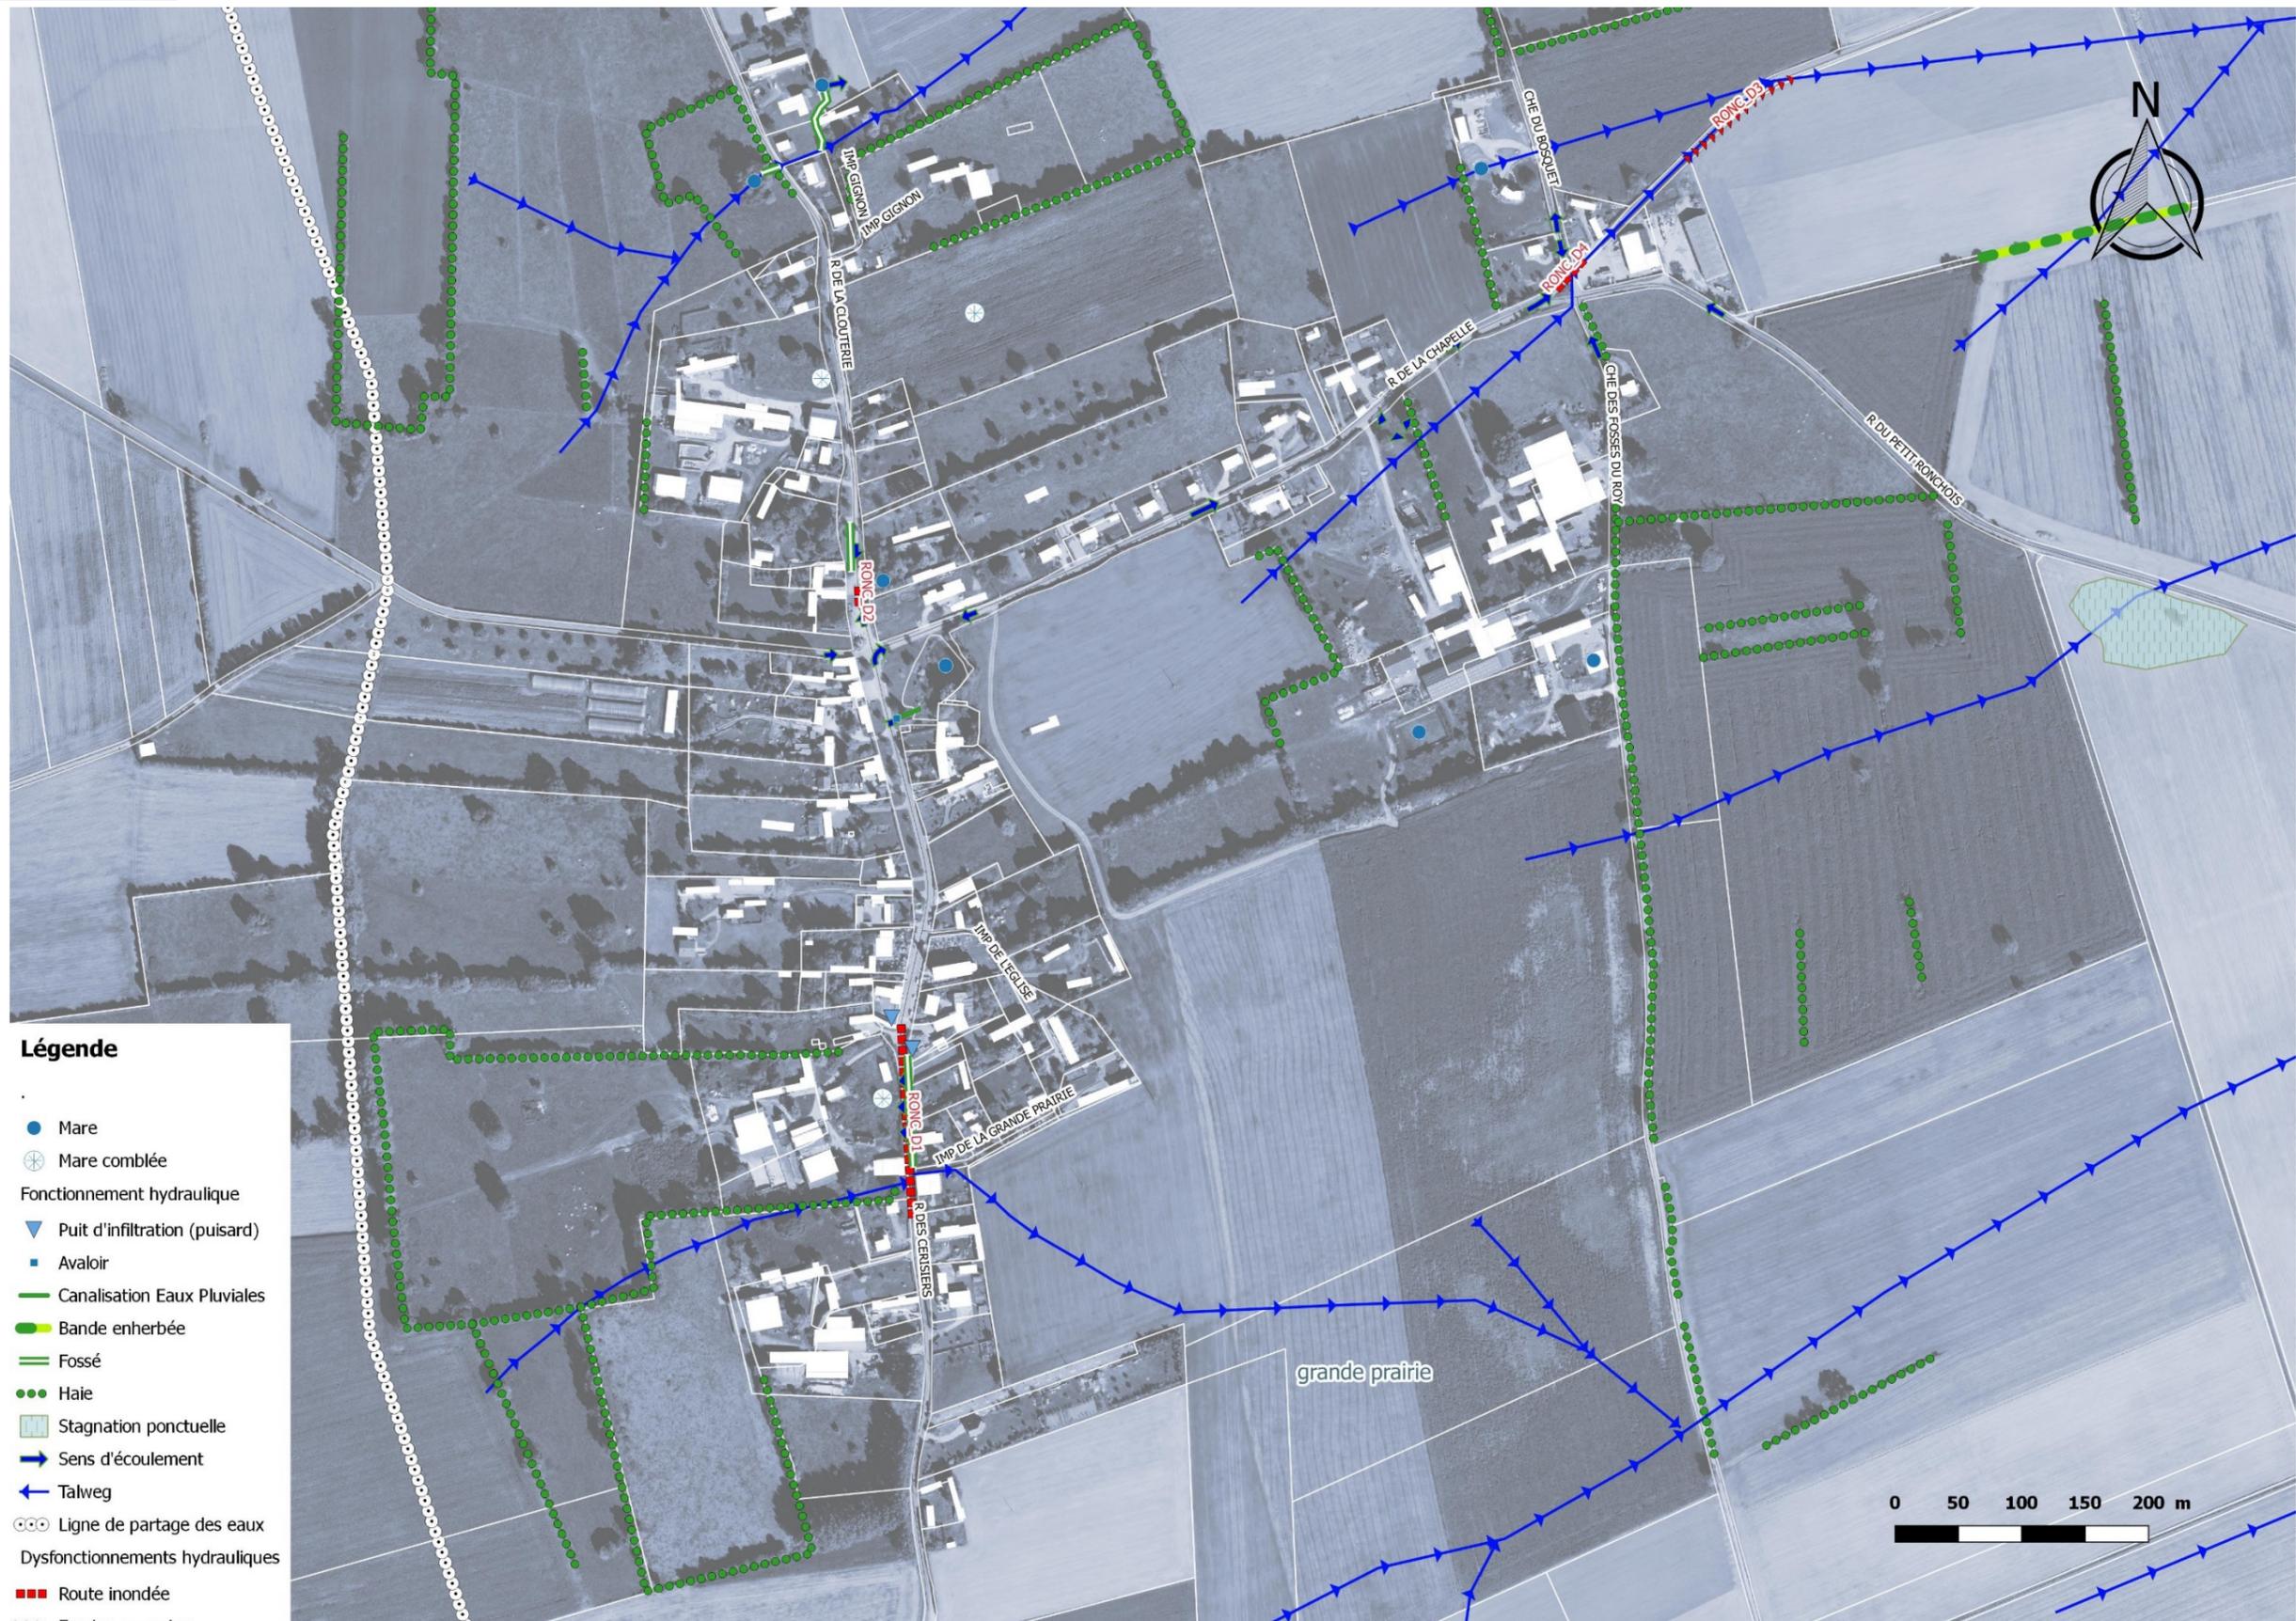
Extrait de la carte sur le centre bourg

Synthèse des dysfonctionnements hydrauliques		
ID	Source	Description du dysfonctionnement
RONC_D1	Commune/terrain	Lors de fortes pluies, au niveau d'un point bas de la rue des Cerisiers, une stagnation est observée sur environ 30cm de hauteur. A ce niveau, le seul exutoire possible est un puisard (limitant). A noter que M. le maire précise qu'une ancienne mare existait à ce niveau.
RONC_D2	Commune/terrain	Stagnation au niveau de l'accès d'une propriété. A noter que la commune a entrepris la pose d'un fossé de drainage pour limiter la fréquence du désordre.
RONC_D3	Commune/terrain	La concentration des ruissellements provoque l'érosion des accotements d'une voirie communale.
RONC_D4	Commune/terrain	Stagnation sur voirie au niveau de la patte d'oie entre la RD436 et une voirie communale. A noter que la commune prévoit la création d'un plateau réhaussé (2019) qui permettra de réduire la fréquence du désordre.

RONC_D5	Commune/terrain	Dégradation de la voirie par l'importance des ruissellements et de la pente.

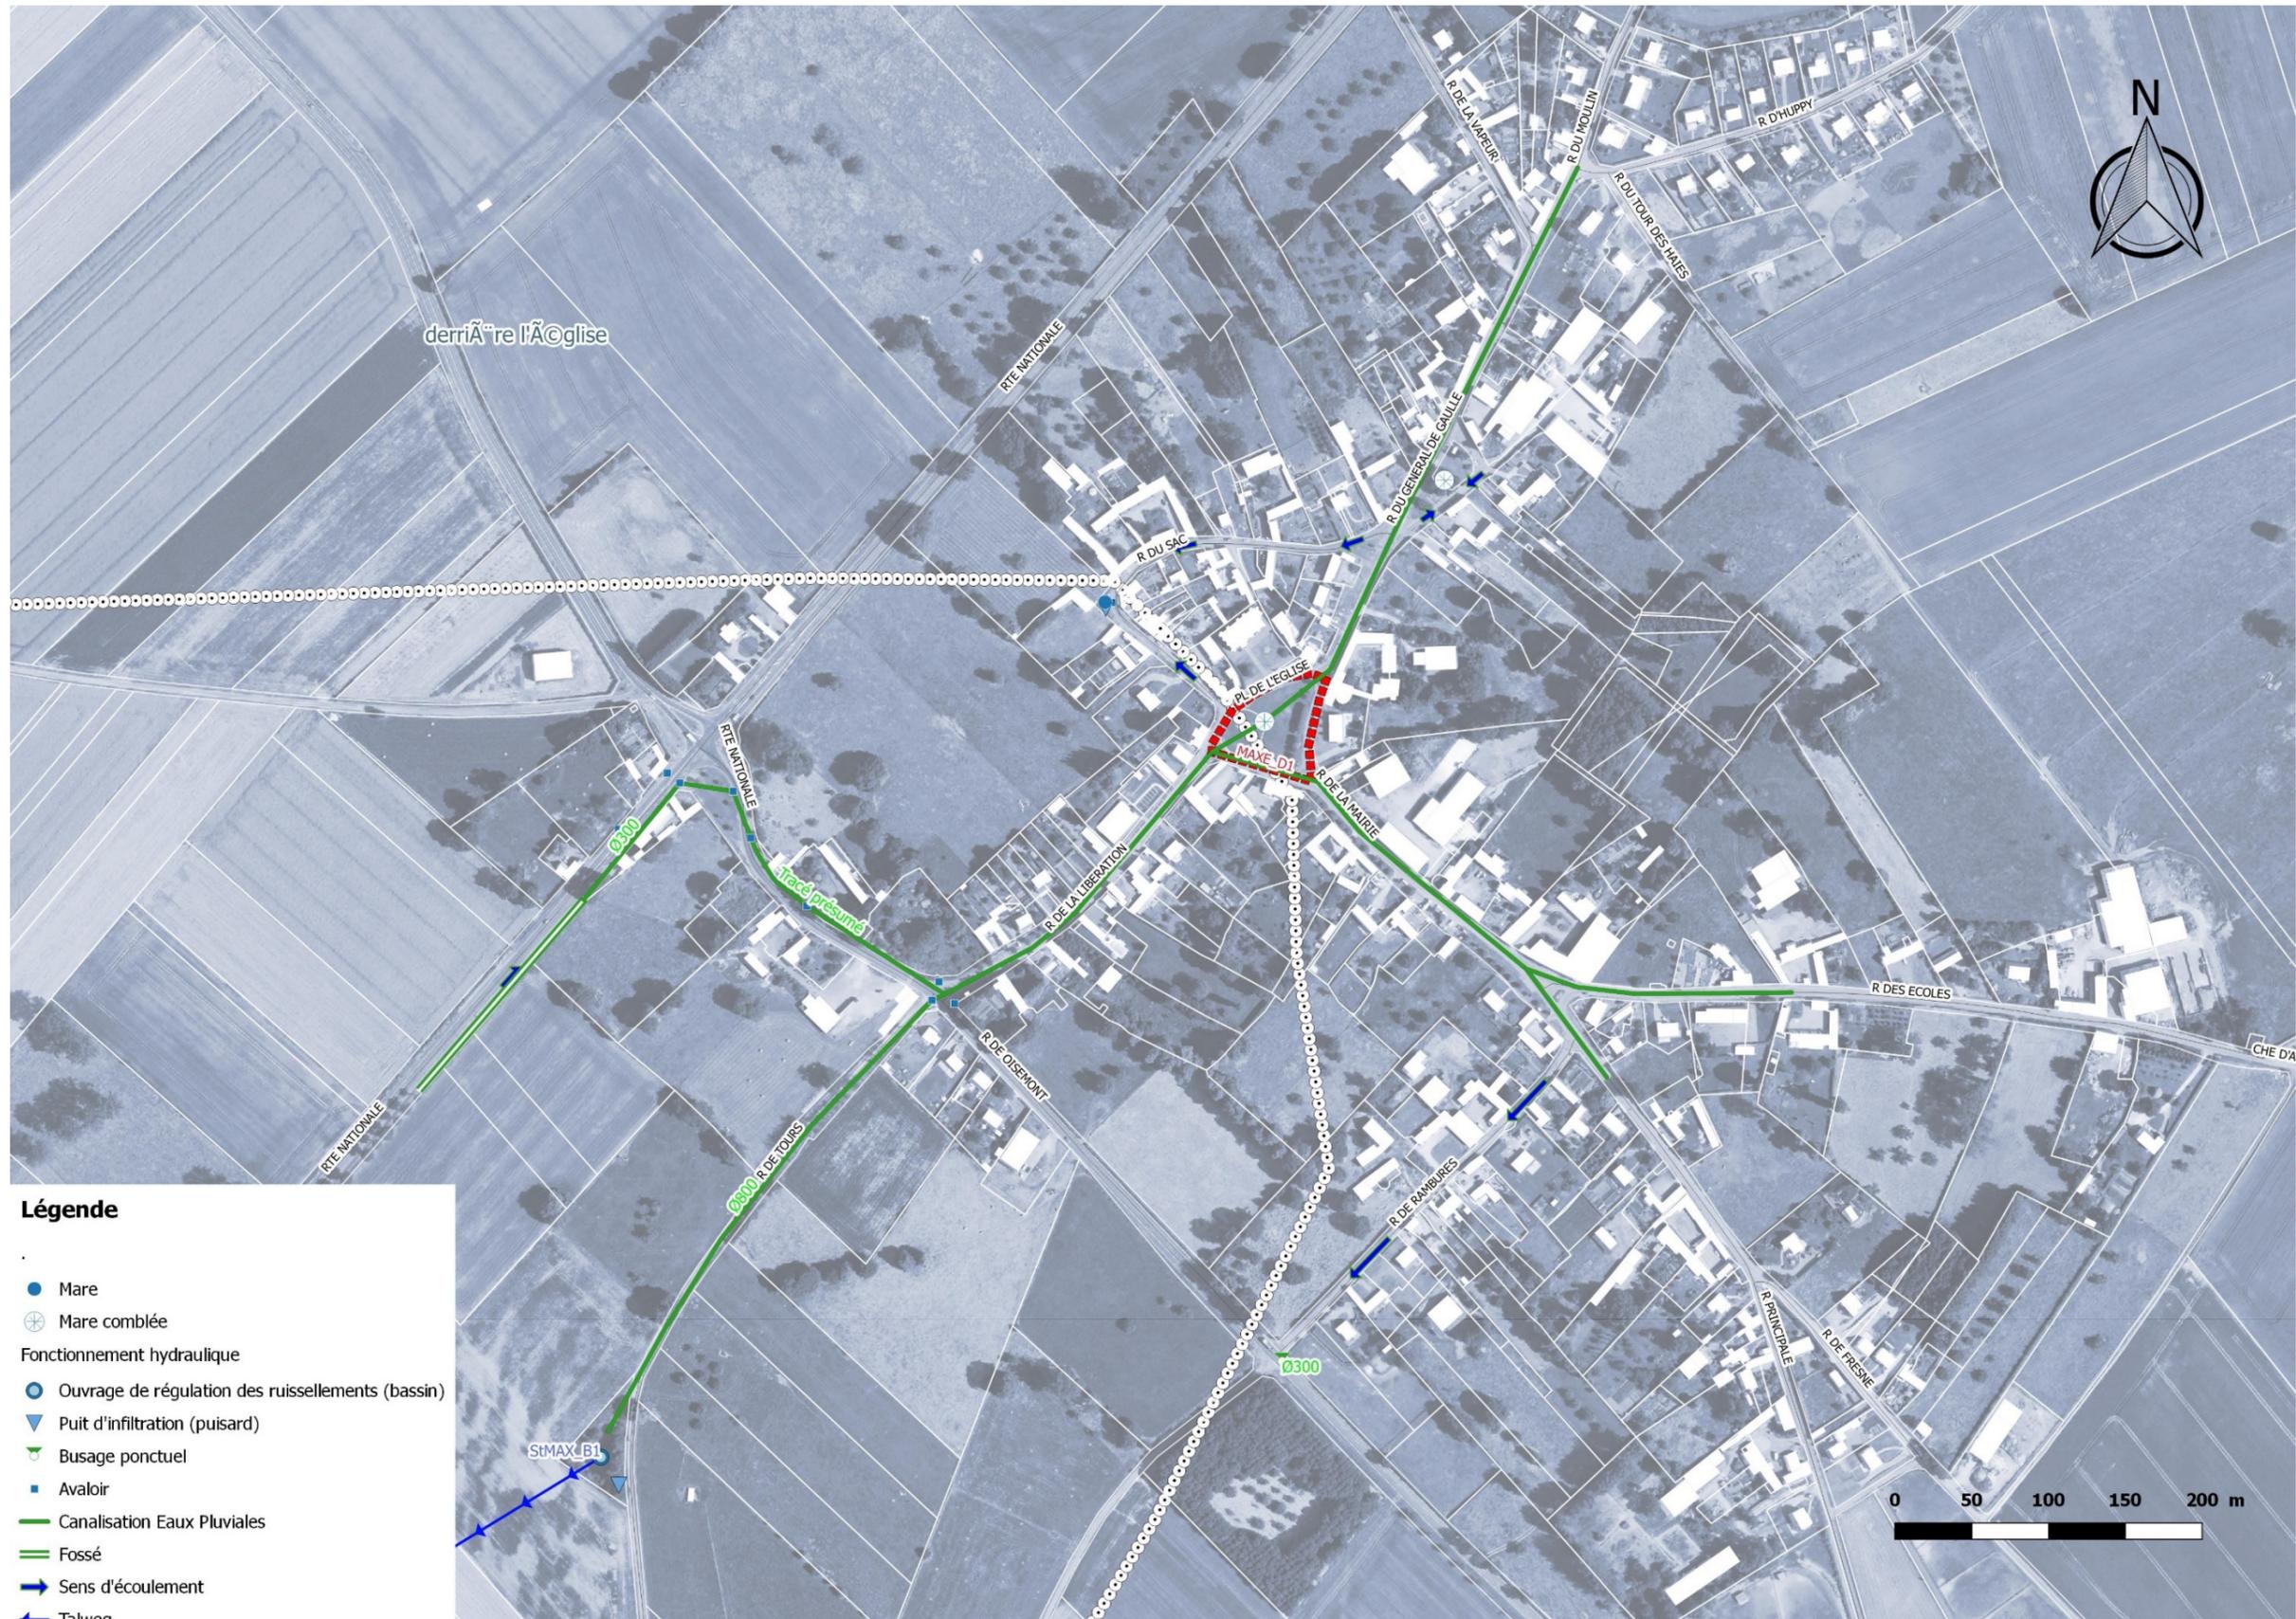
Extrait de la carte sur le centre bourg

Synthèse des dysfonctionnements hydrauliques		
ID	Source	Description du dysfonctionnement
MAXE_D1	Commune	Lors de fortes pluies de 1969, le centre bourg de la commune a été inondé. Depuis, la réalisation du système de collecte des eaux pluviales (réseau eaux pluviales + ouvrage de rétention), ce phénomène n'a pas été réobservé.
MAXE_D2	Commune	Lors de fortes pluies, un sous-sol a été inondé. Depuis la réalisation de plusieurs fossés d'infiltrations, le phénomène n'est plus observé.
MAXE_D3	SGEP Martainneville	Route de Cerisy (RD190) ponctuellement inondée lors des fortes pluies d'hiver

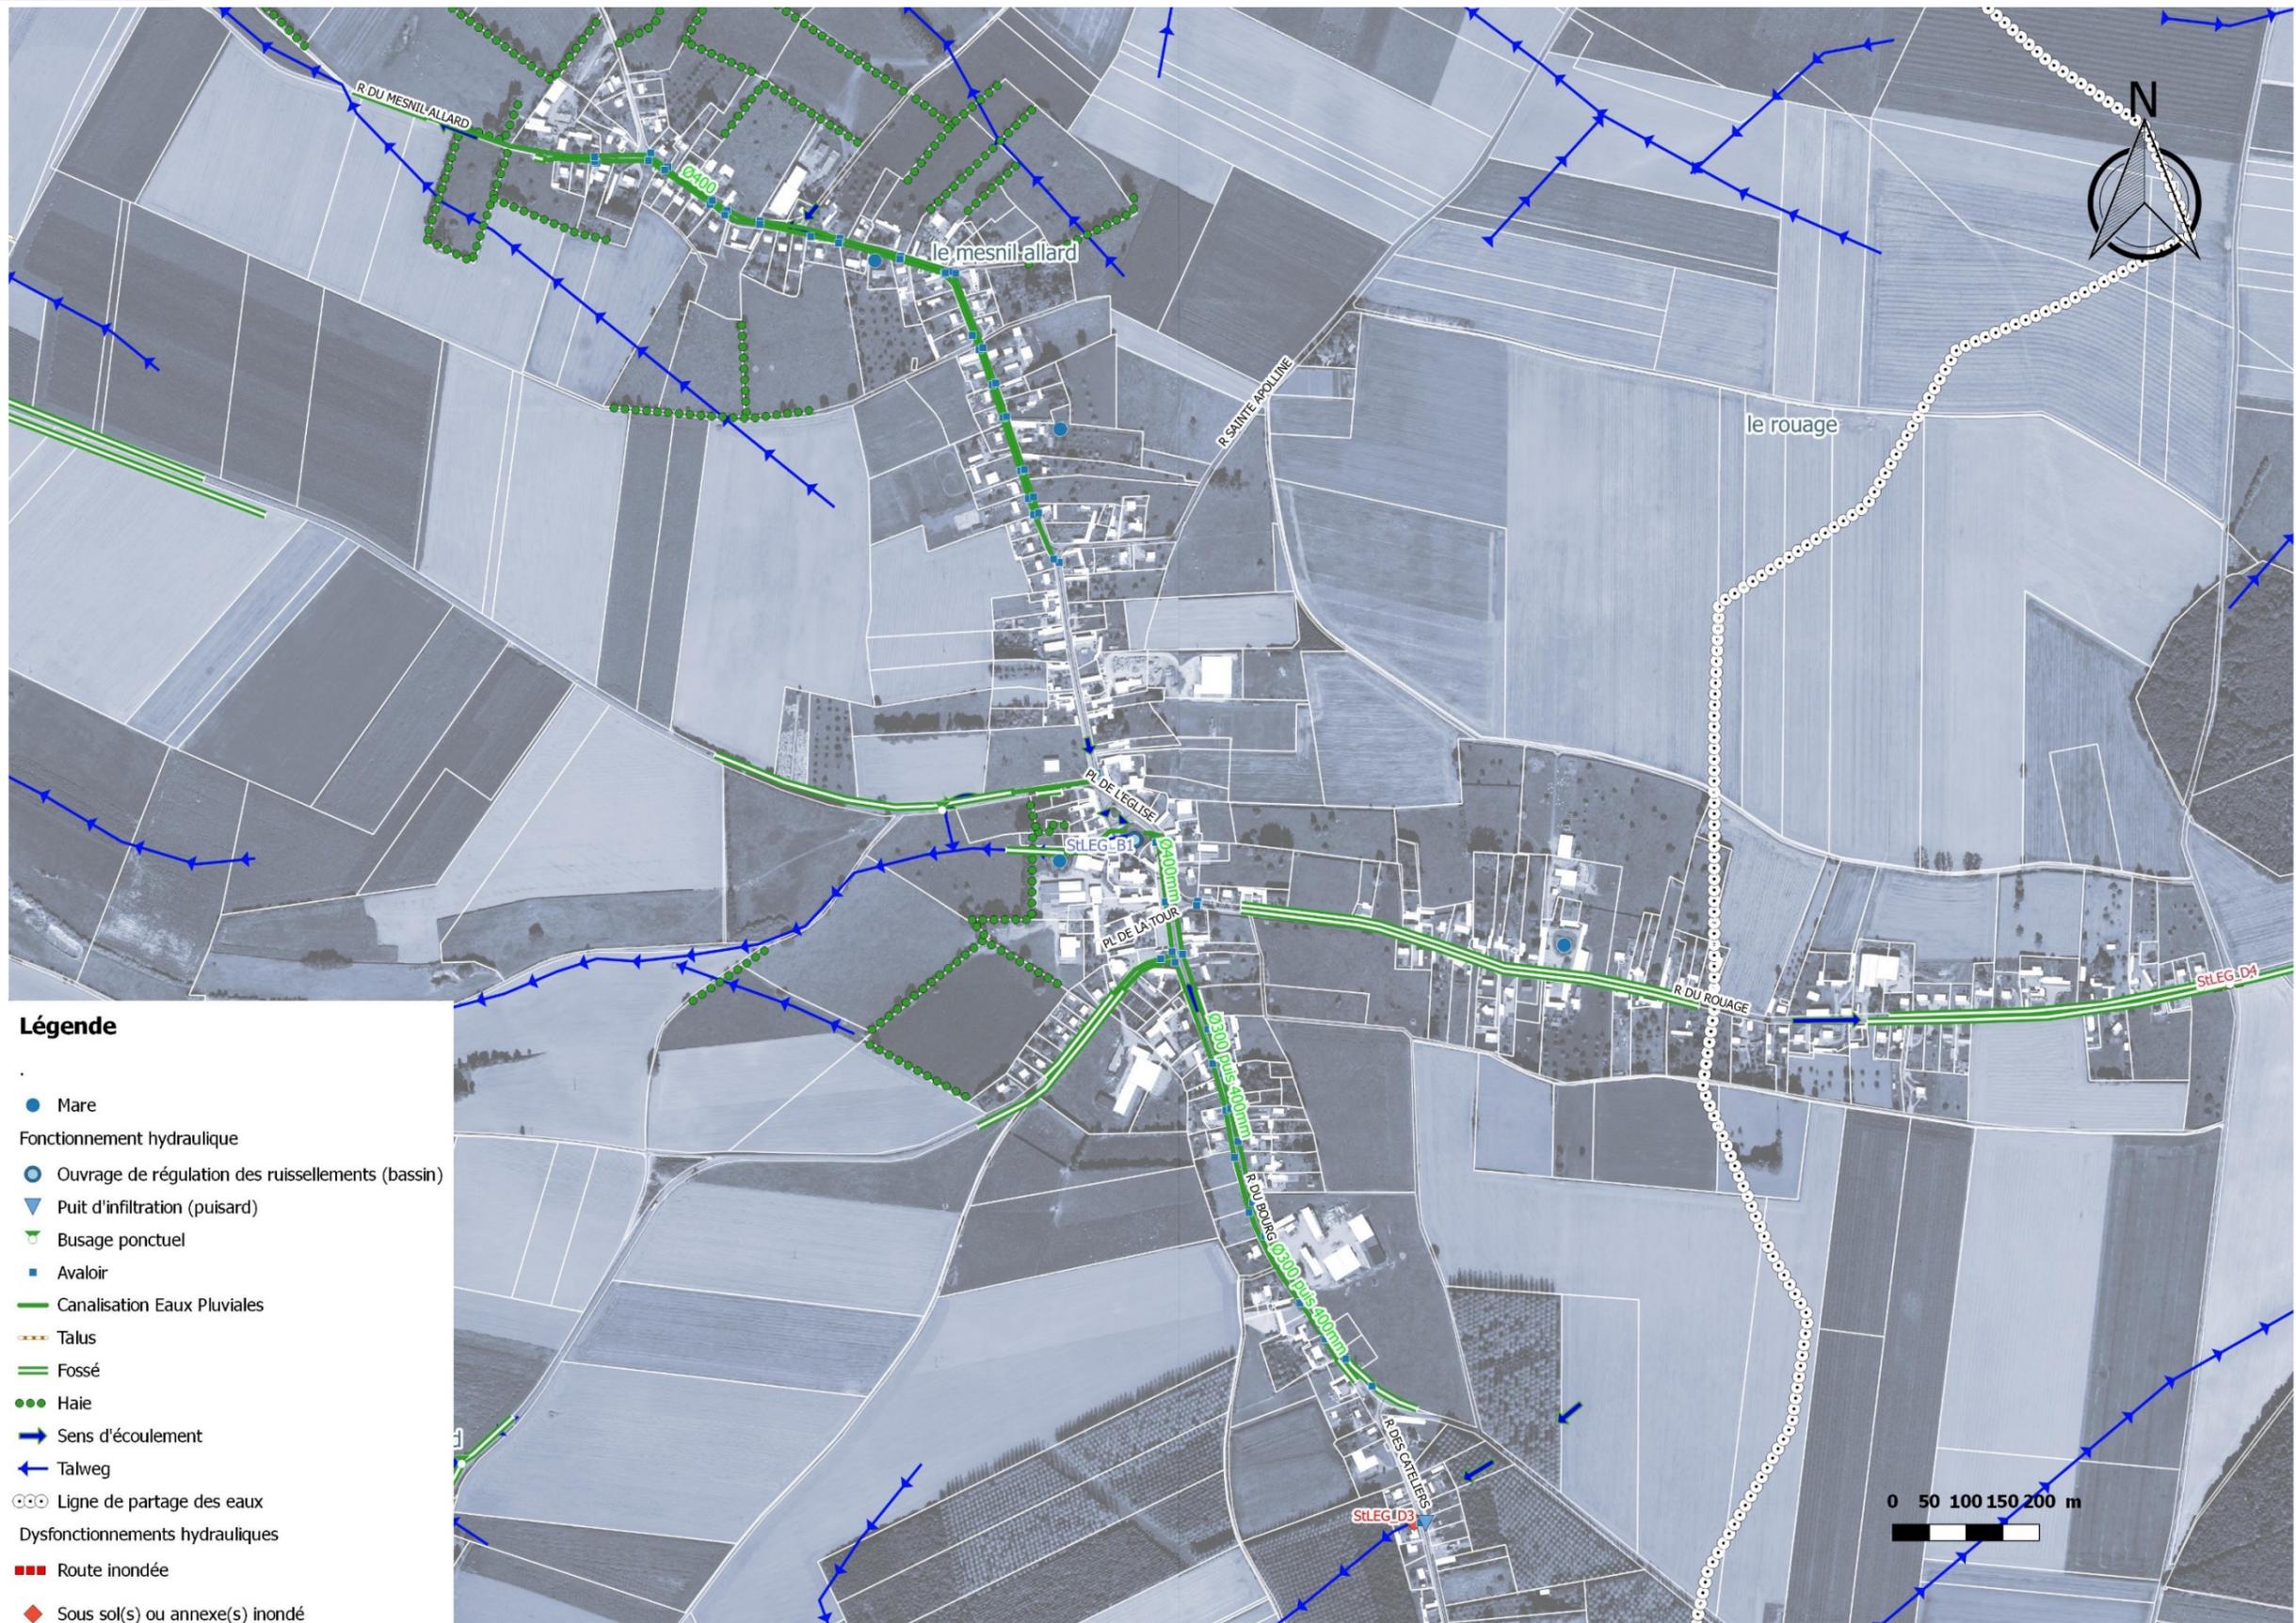
Extrait de la carte sur le centre bourg

Synthèse des dysfonctionnements hydrauliques		
ID	Source	Description du dysfonctionnement
StLEG_D1	Commune	Glissement du talus de la station de traitement des eaux usées.
StLEG_D2	Commune	Rue des Cateliers : Sous-sol/cave inondée par débordement de la mare. La fréquence de l'inondation est limitée par le pompage de la mare lors de fortes pluies.
StLEG_D3	Commune	Stagnation sur voirie et sous-sol inondé avant aménagement d'une bétroie en puit d'infiltration (avec décanteur).
StLEG_D4	Commune	Stagnation ponctuelle sur voirie l'hiver (busages sous RD260 encombrés)
