AUBEGUIMONT (76)

SYNTHESE

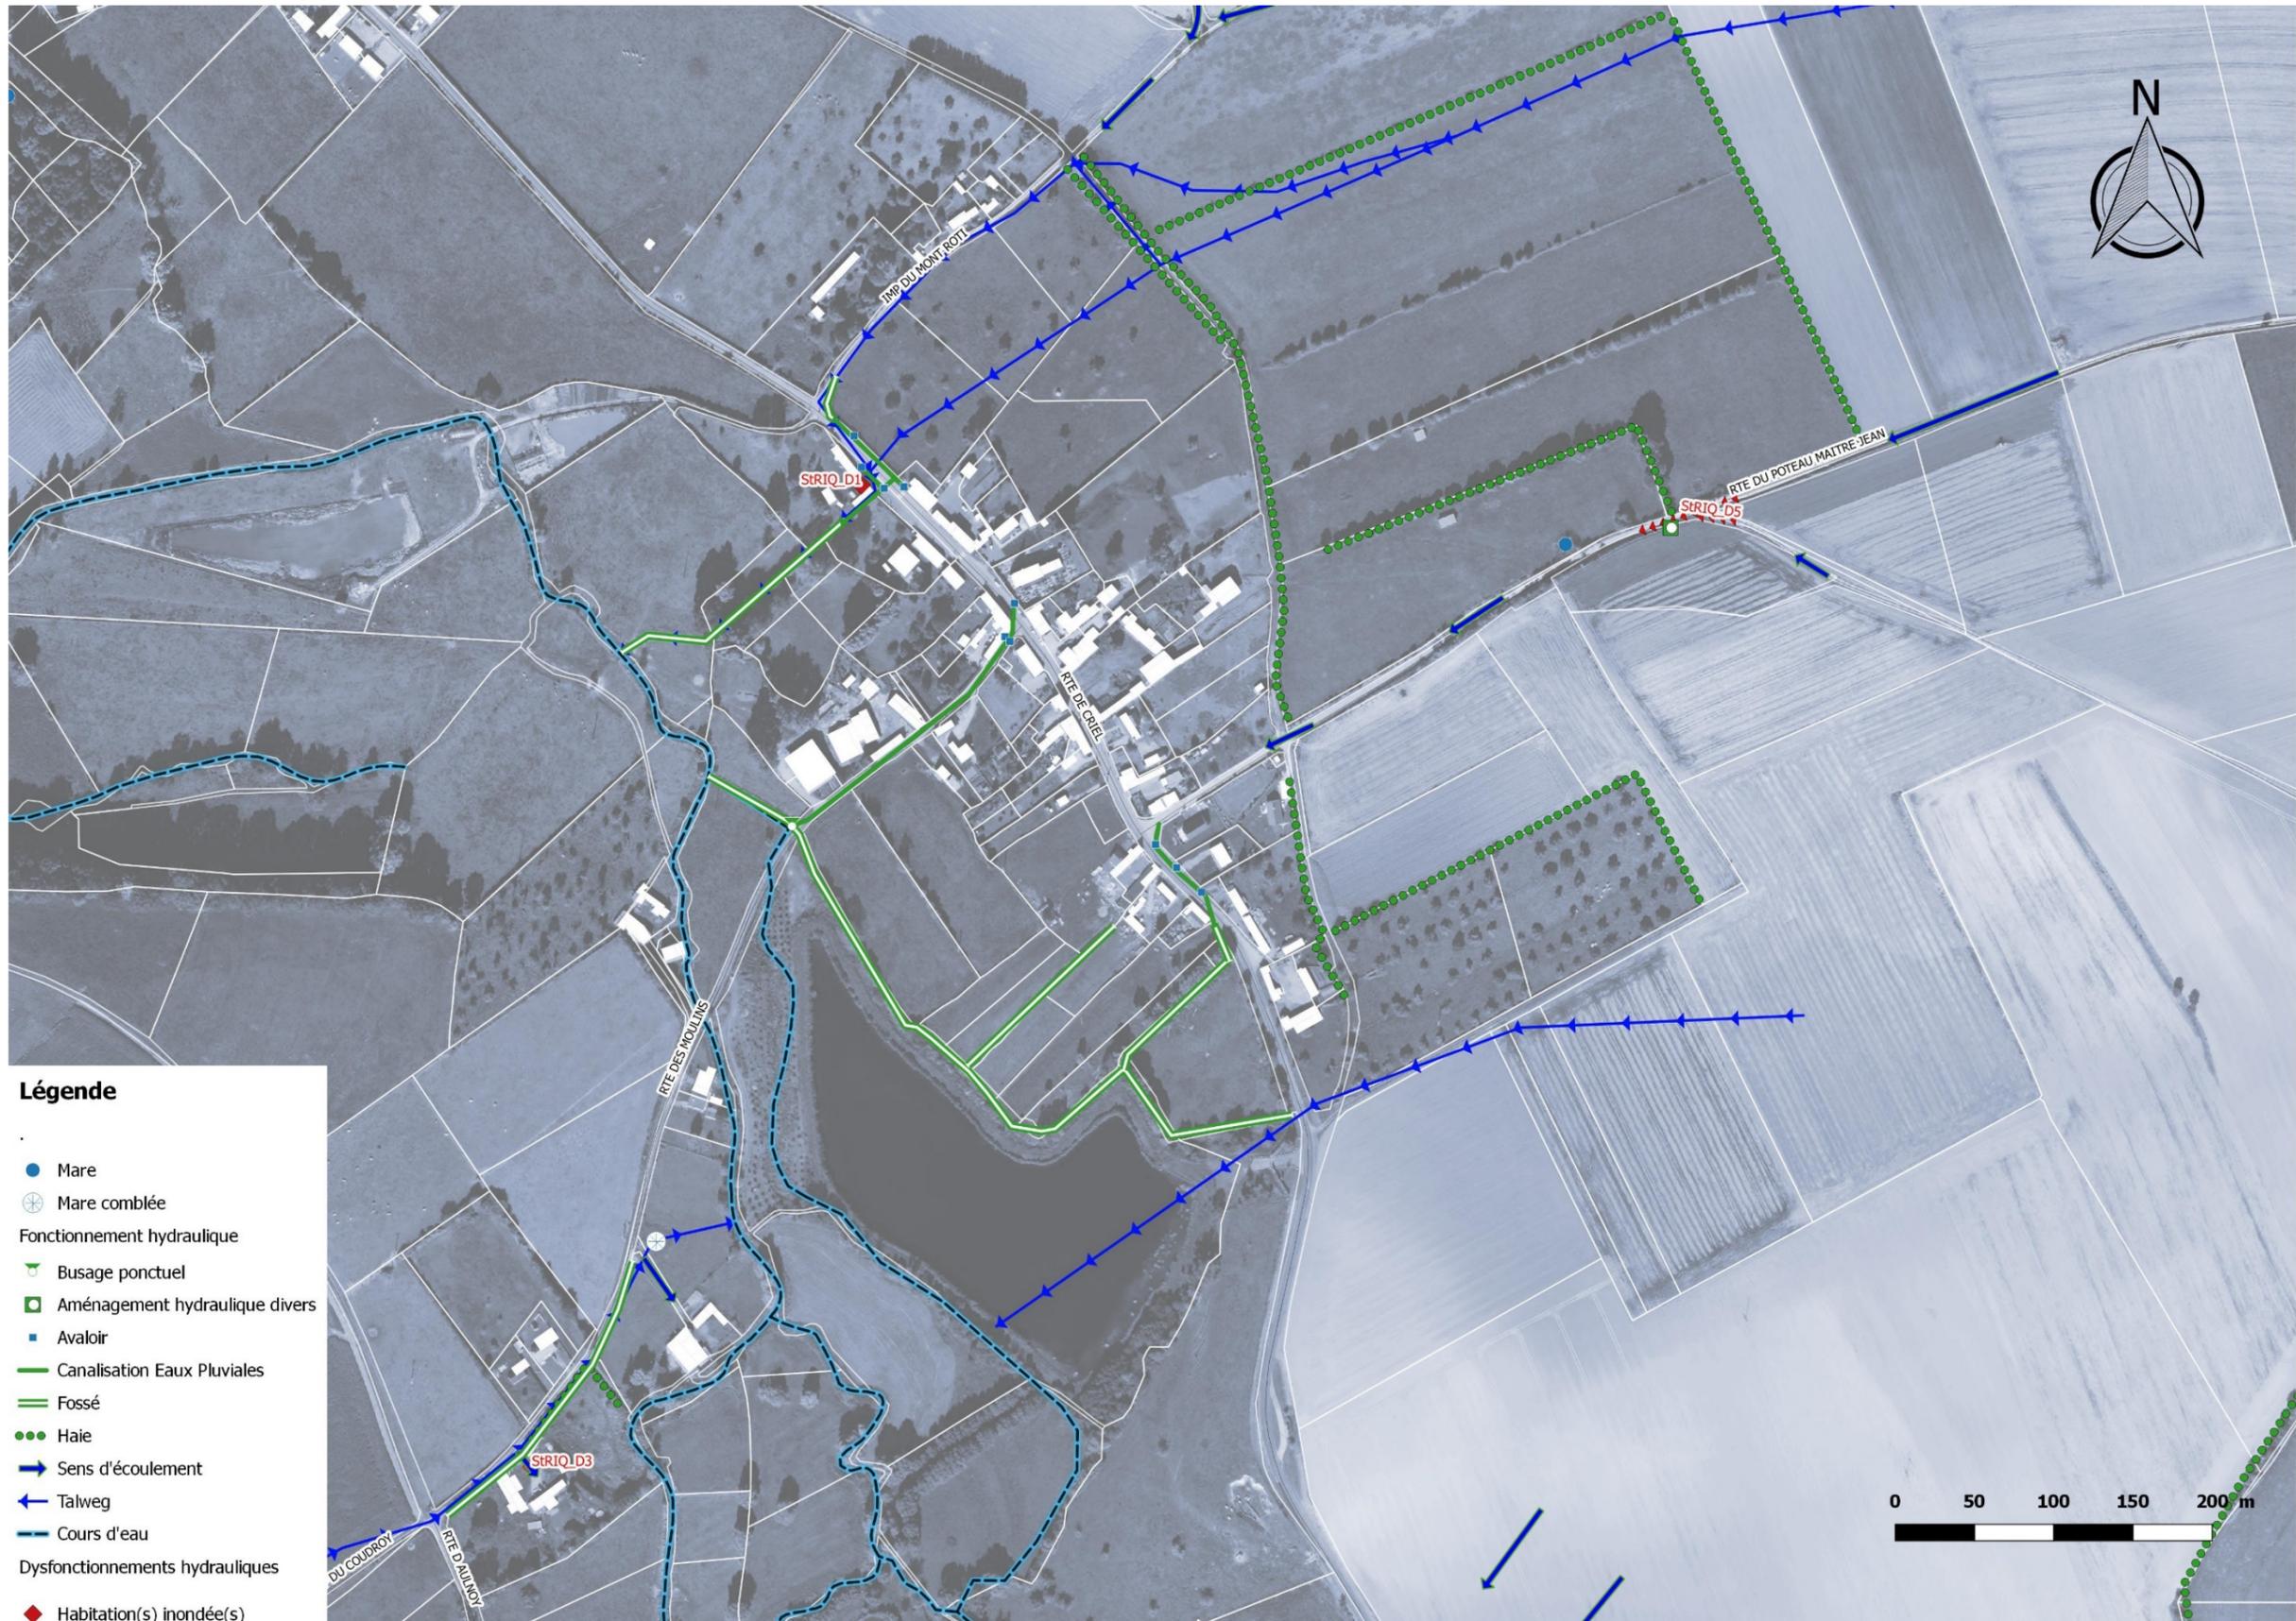
Extrait de la carte sur le centre bourg

StRIQ_D5	Commune	Chemin raviné avec apports de cailloux vers la Route du Poteau Maître Jean. Un piège à cailloux limite ce désordre mais nécessite un entretien très régulier.
StRIQ_D6	Commune	Stagnation dans la parcelle agricole pouvant déborder sur la chaussée (au niveau de l'abribus), à l'intersection avec la VC1. La suppression de limites parcellaires et d'une ancienne haie semblent avoir accentué le problème.

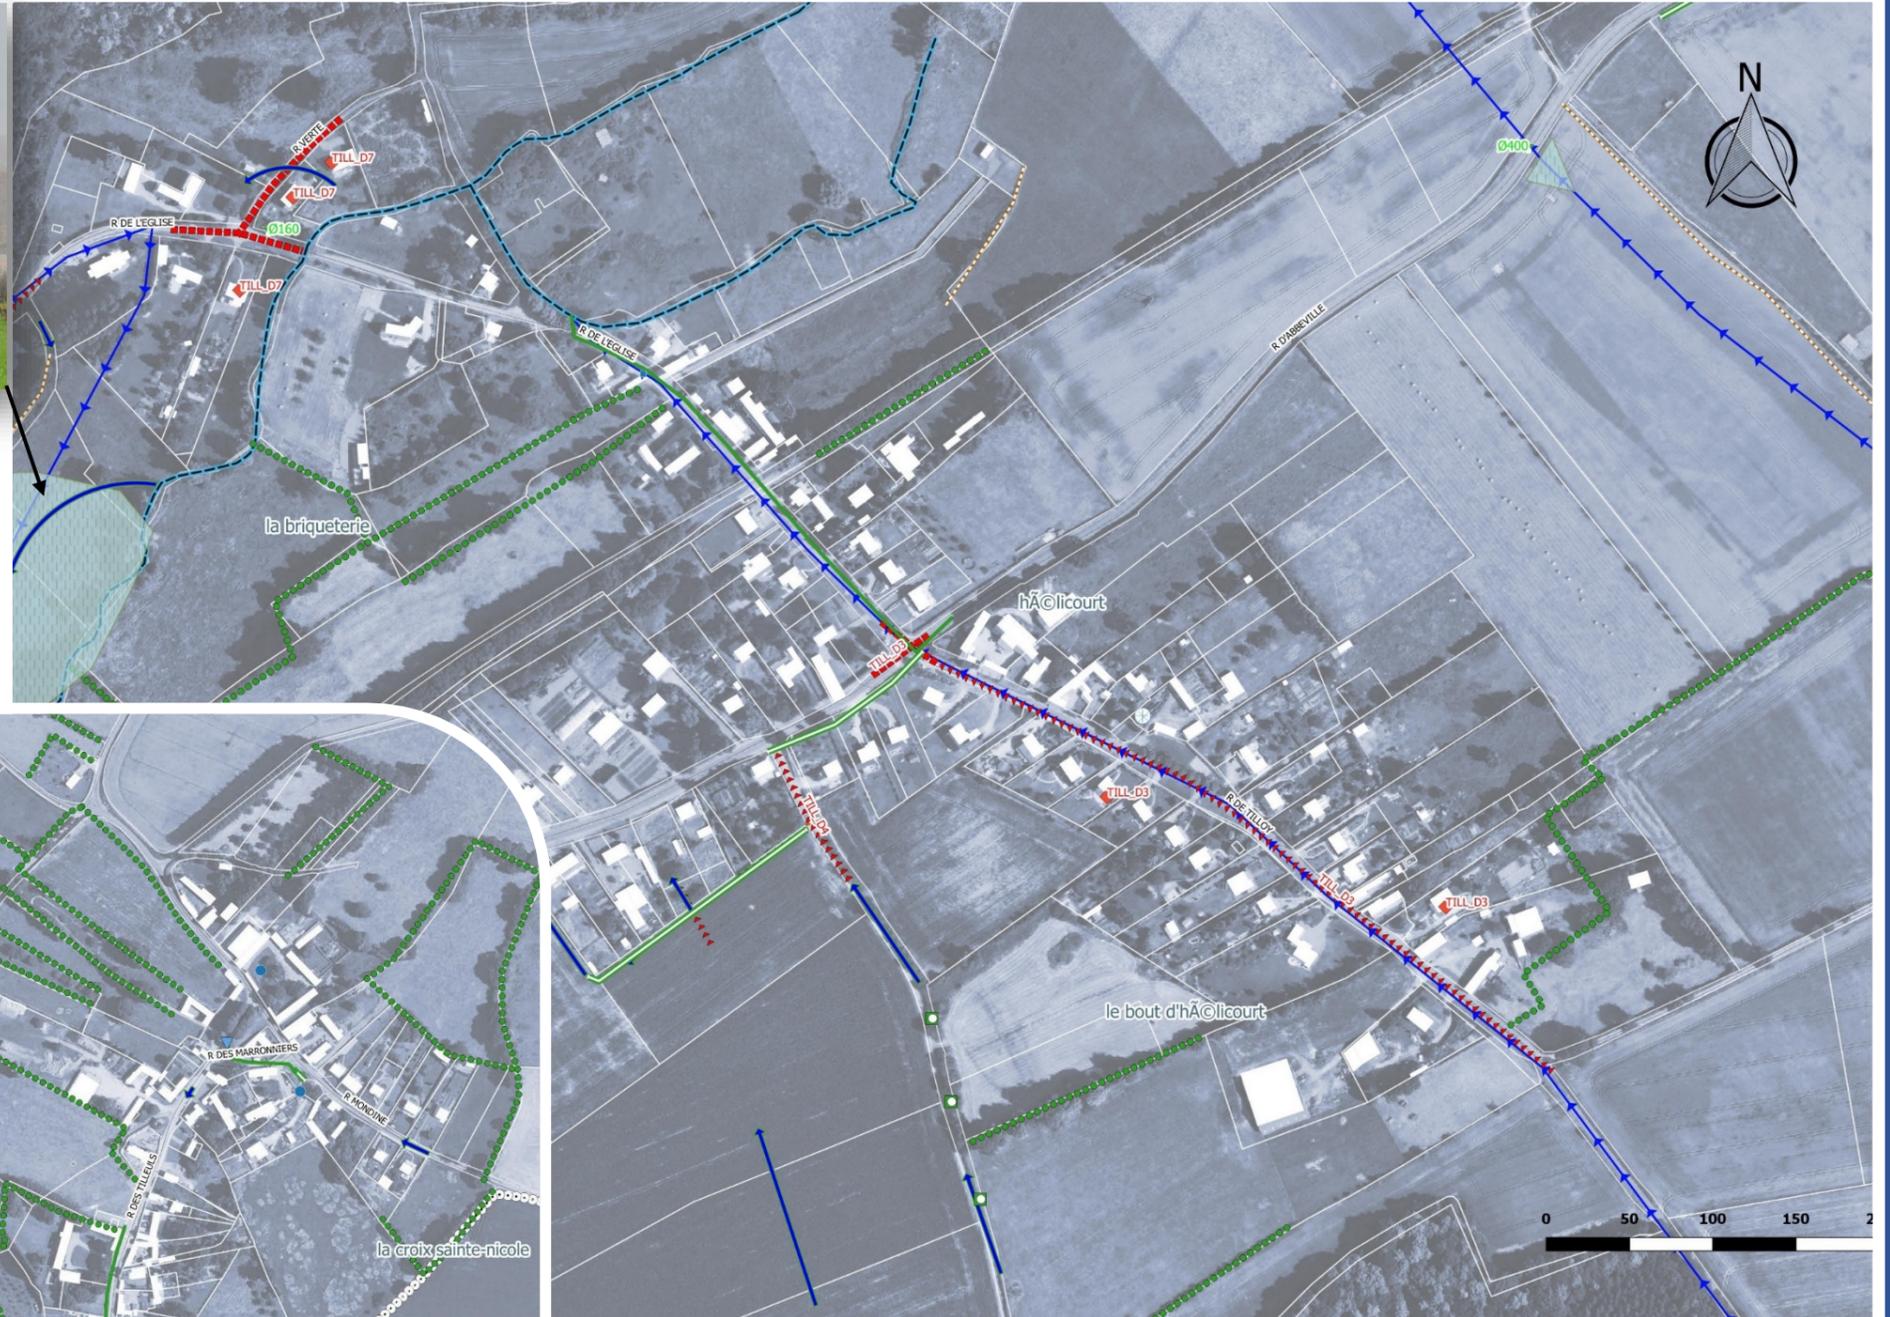
Extrait de la carte sur le centre bourg

Synthèse des dysfonctionnements hydrauliques		
ID	Source	Description du dysfonctionnement
TILL_D1	Commune	Inondation de voirie récurrente mais résolue depuis la mise en place d'un système de collecte et de stockage (noue+caisson d'infiltration + mare)
TILL_D2	Commune	Chemin raviné sur 1 m de prof. (régulièrement non carrossable) avec canalisation d'Eau Potable apparente.
TILL_D3	Commune	Rue de Tilloy Helicourt exposée aux ruissellements rapides avec dépôts de cailloux à l'intersection avec la RD22 (rue de Gamaches) [4x/an] Lors des fortes pluies, les ruissellements de voirie inondent 1 sous-sol et 1 jardin.
TILL_D4	Commune	Chemin raviné par les ruissellements (à refaire régulièrement) Réalisation de bordure béton pour limiter l'érosion de l'accotement.
TILL_D5	Commune	Rue du château : Fossé à entretenir régulièrement pour éviter l'inondation d'un jardin
TILL_D6	Commune	Coulée de boue le 30/05/18.

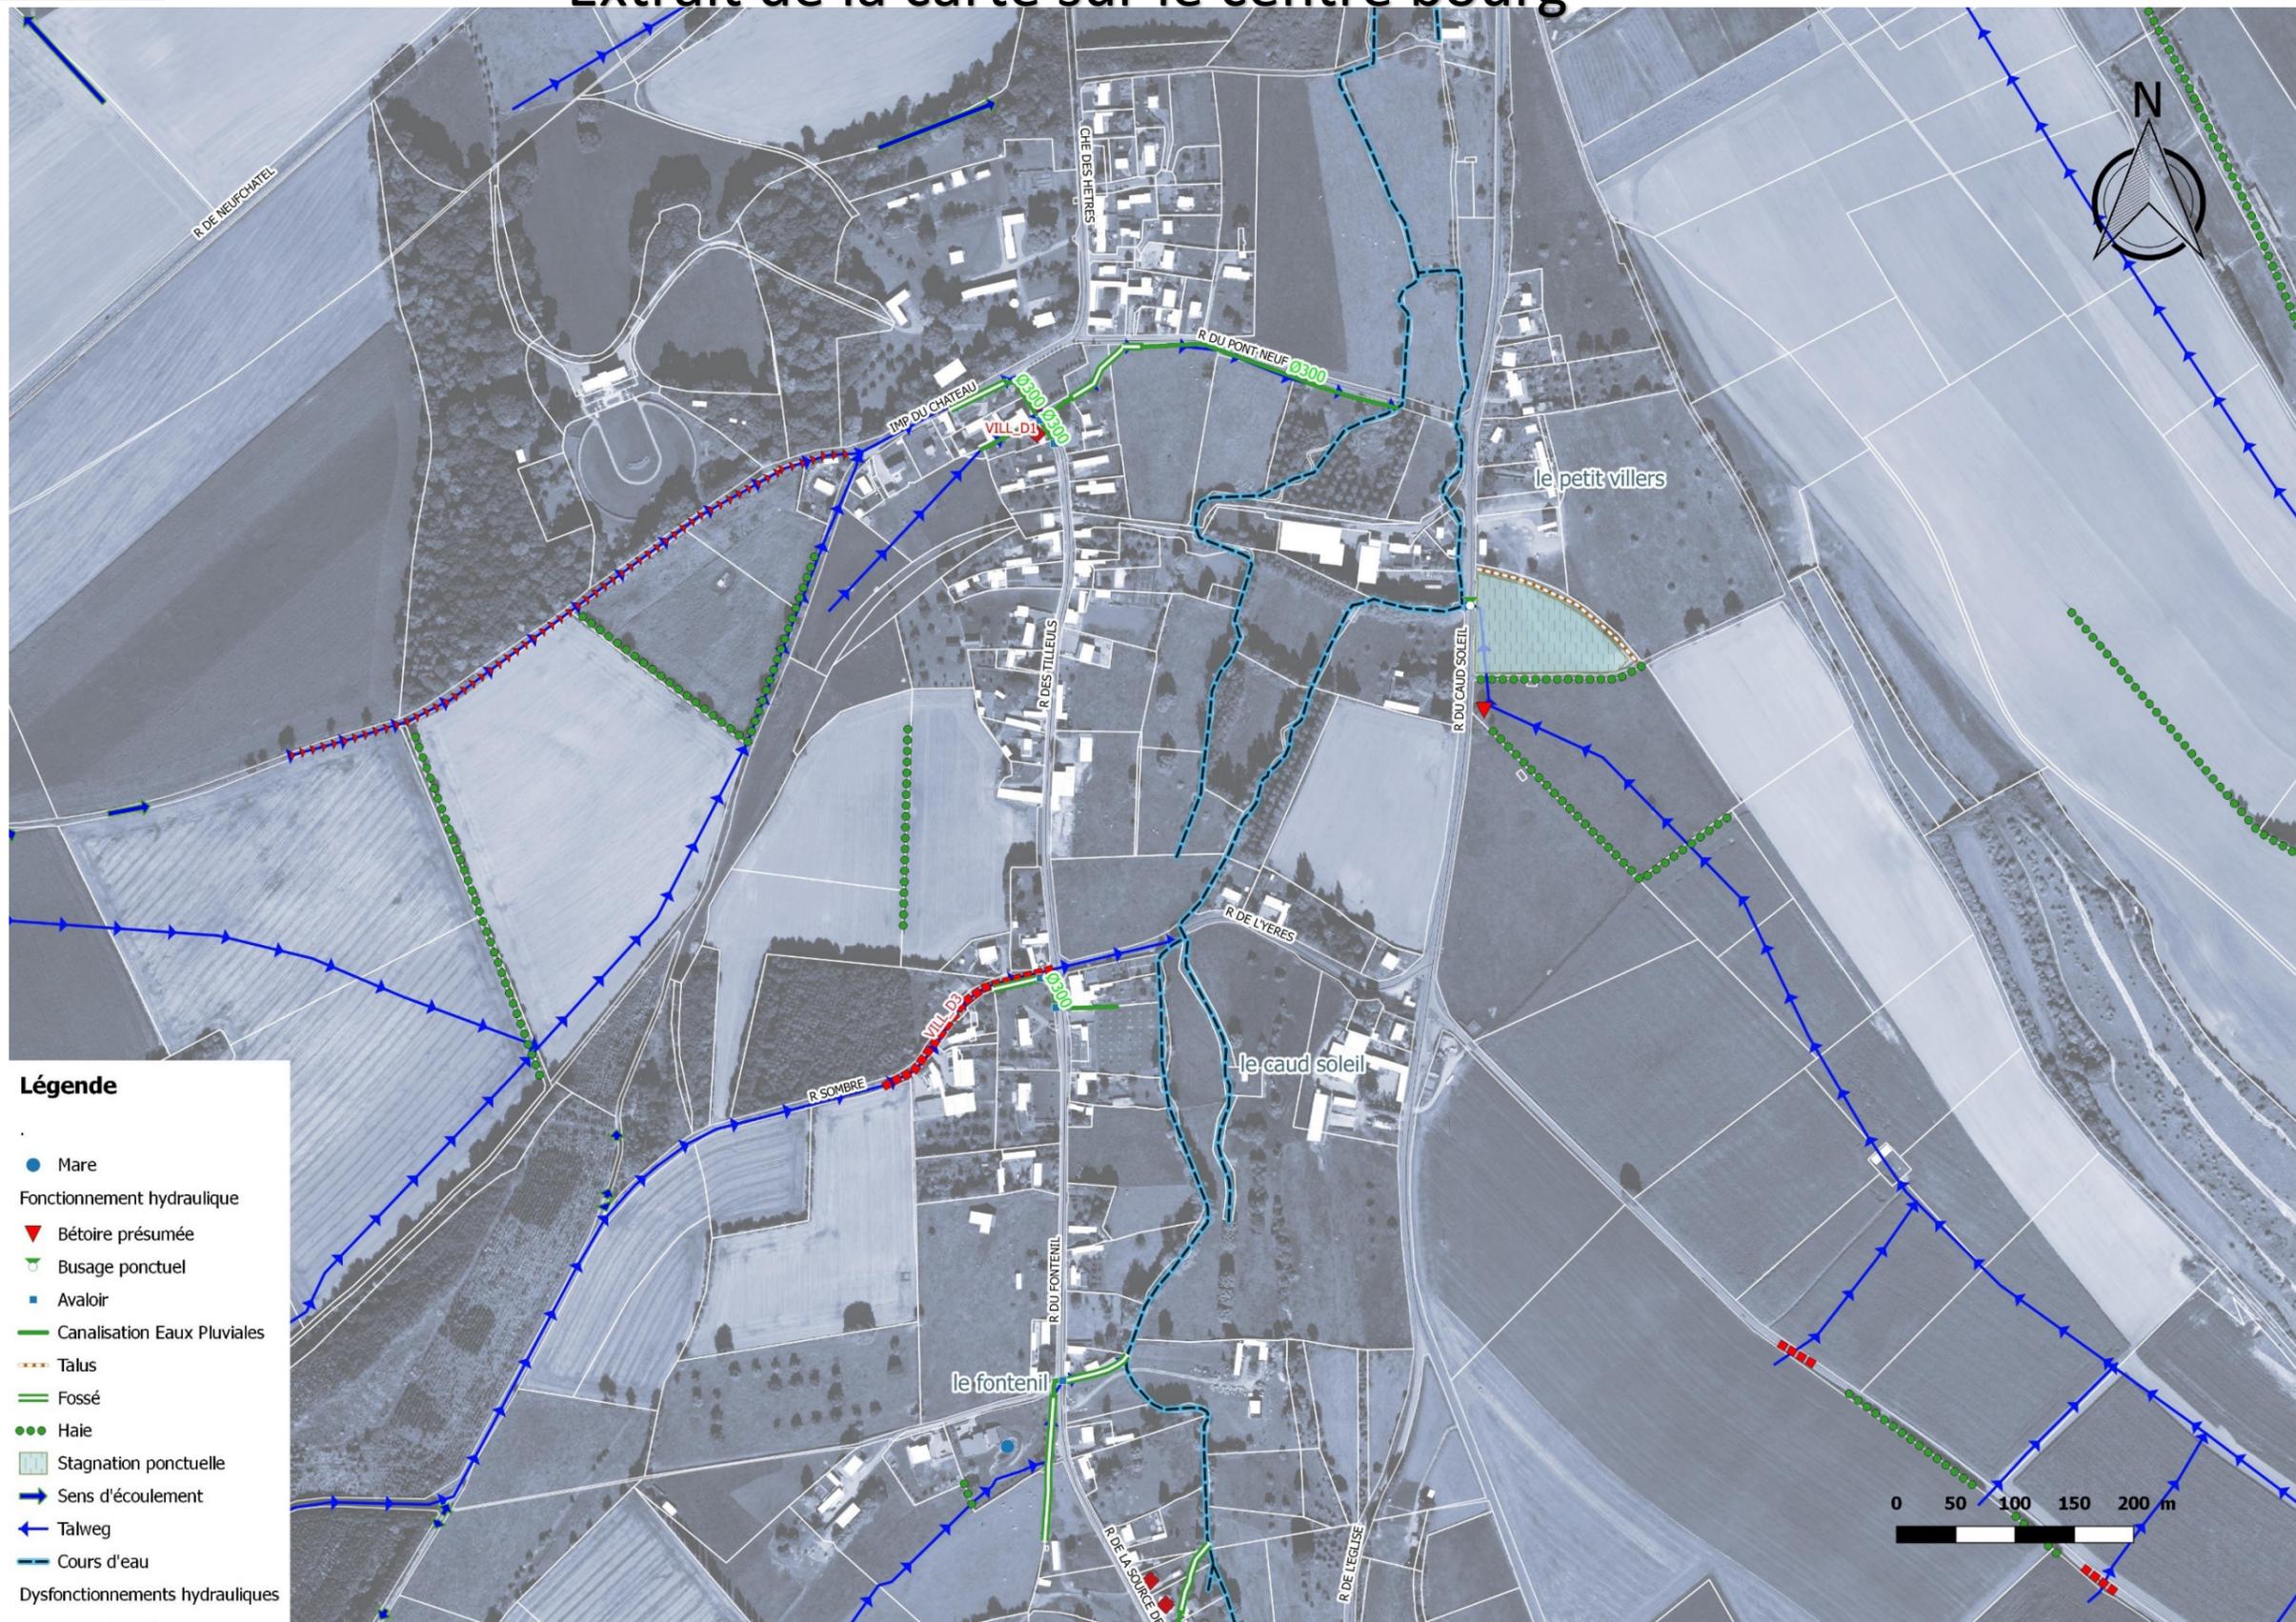
Extrait de la carte sur le centre bourg

Synthèse des dysfonctionnements hydrauliques		
ID	Source	Description du dysfonctionnement
VILL_D1	Commune/terrain	Inondation d'une propriété lors de pluies exceptionnelles. A noter que la commune a entrepris la pose d'une canalisation Ø400mm pour limiter la fréquence du désordre.
VILL_D2	Commune/terrain	Stagnation sur voirie au niveau de la rue des Tilleuls (devant la mairie) sur 10 à 15cm.
VILL_D3	Commune/terrain	Ruissellement important au niveau du carrefour entre la RD97 et RD24. A noter que la route a été fortement dégradée suite aux pluies de mai 2000.
